天水路第二幼儿园项目地块

土壤污染状况调查报告

承担单位：青岛菲优特检测有限公司

二〇二〇年九月

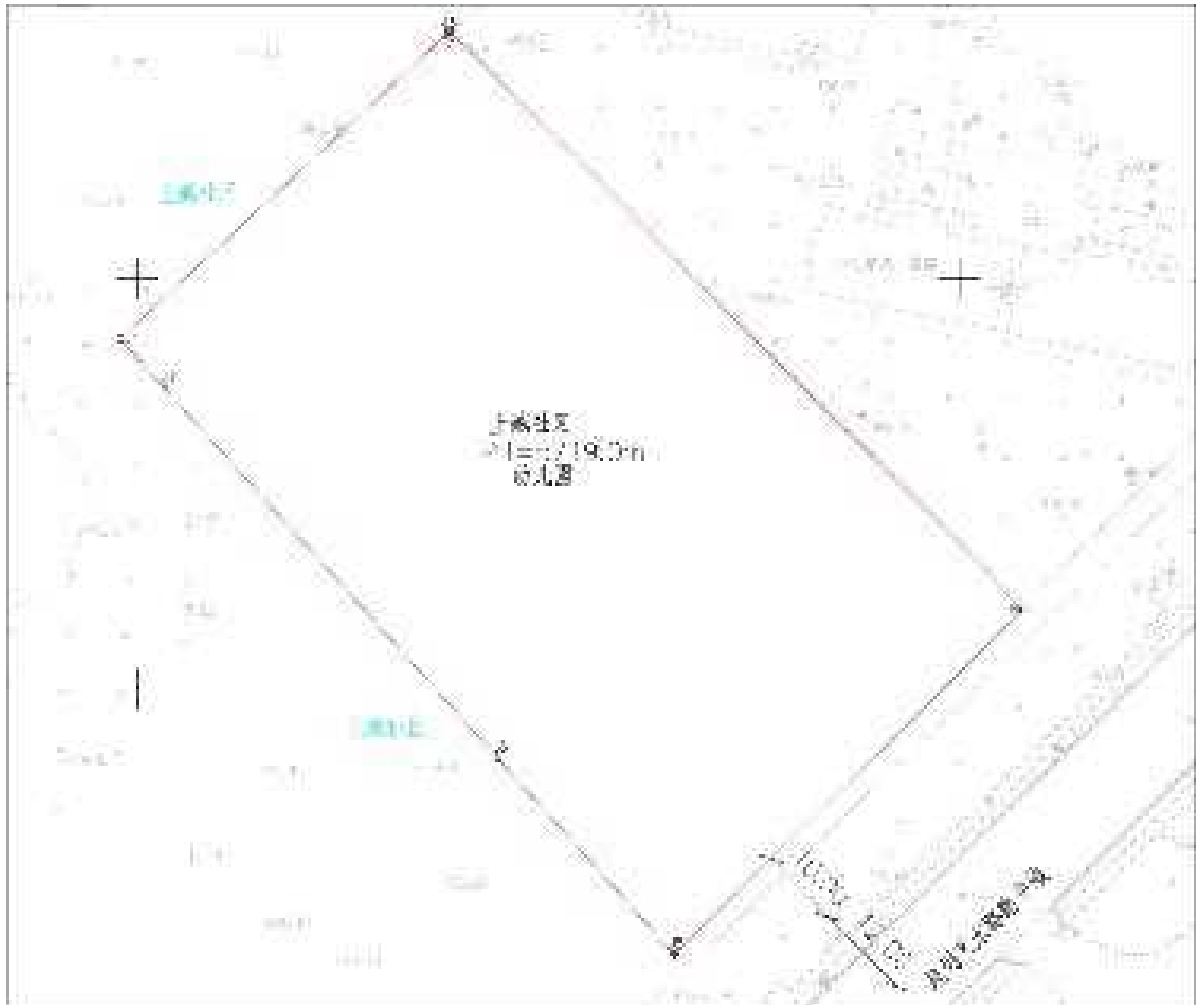
图1-2 地块调查范围示意图

本次调查范围为天水路第二幼儿园项目地块，东至天水路、北至和达璟城紫御小区、南至上臧社区闲置土地、西至上臧社区闲置土地。地块面积为5719.0m²。调查地块范围如图1-2所示，调查范围拐点坐标如表1-1所示。

表1-1 地块调查范围拐点坐标（2000国家大地坐标系）

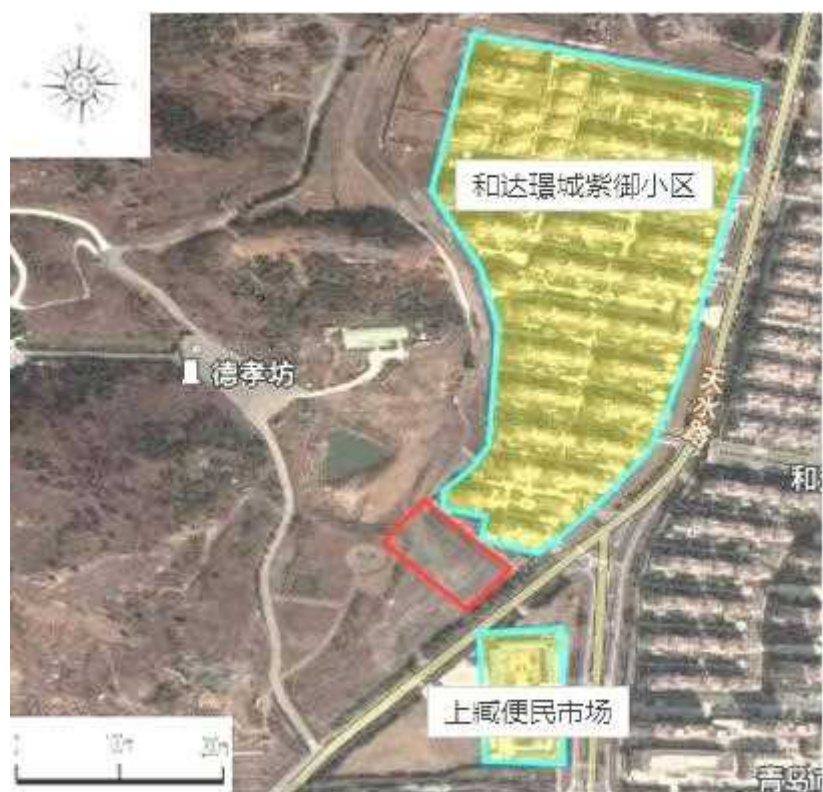
图2-4 相邻地块用地现状

调查地块北侧地块为和达璟城紫御小区，东南侧地块为上臧便民市场，目前市场停用，部分已被拆除；南侧地块和西侧地块为闲置用地，未被利用。相邻地块及周边区域用地情况如图2-4和图2-5所示。

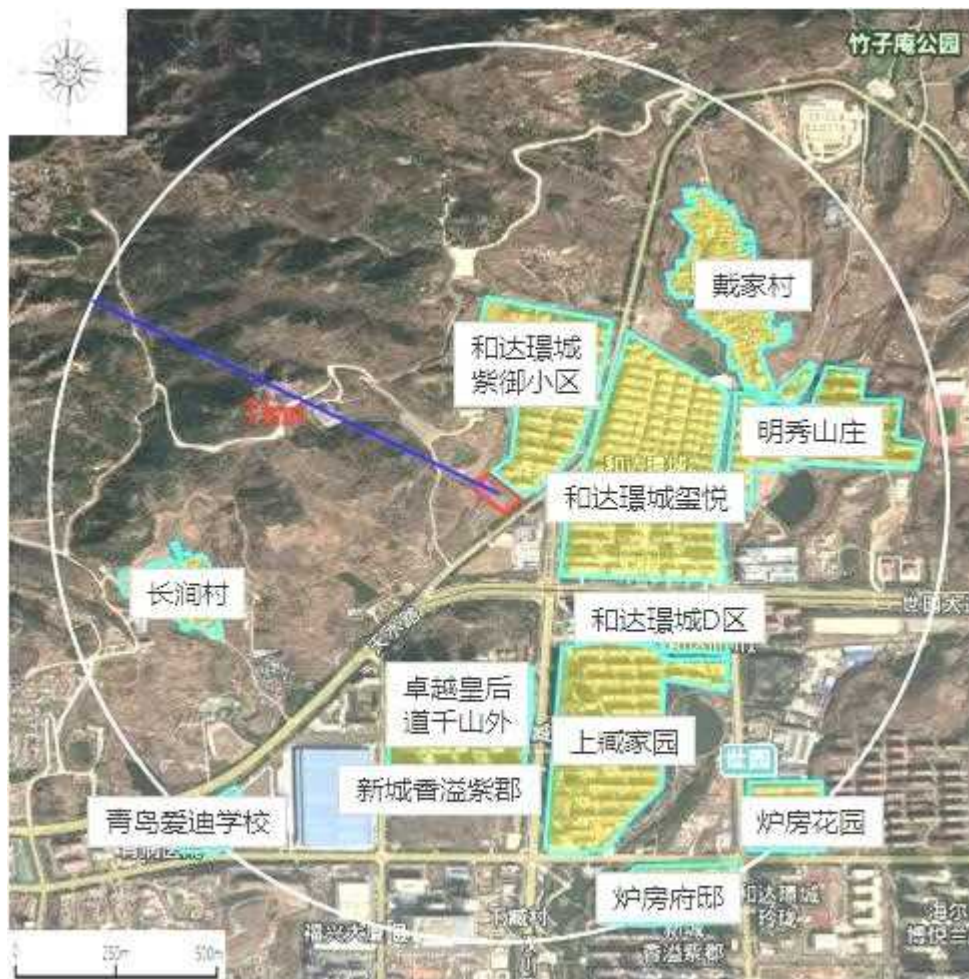
图2-6 地块周边主要敏感目标

识别地块1km范围以内的环境敏感目标。周边主要敏感点类型为居住区和学校，敏感点分布信息如图2-6和表2-5所示。
