胶州市公安局民警战训基地建设工程

地块土壤污染状况调查报告

编制单位：青岛菲优特检测有限公司

编制日期：二〇二一年二月

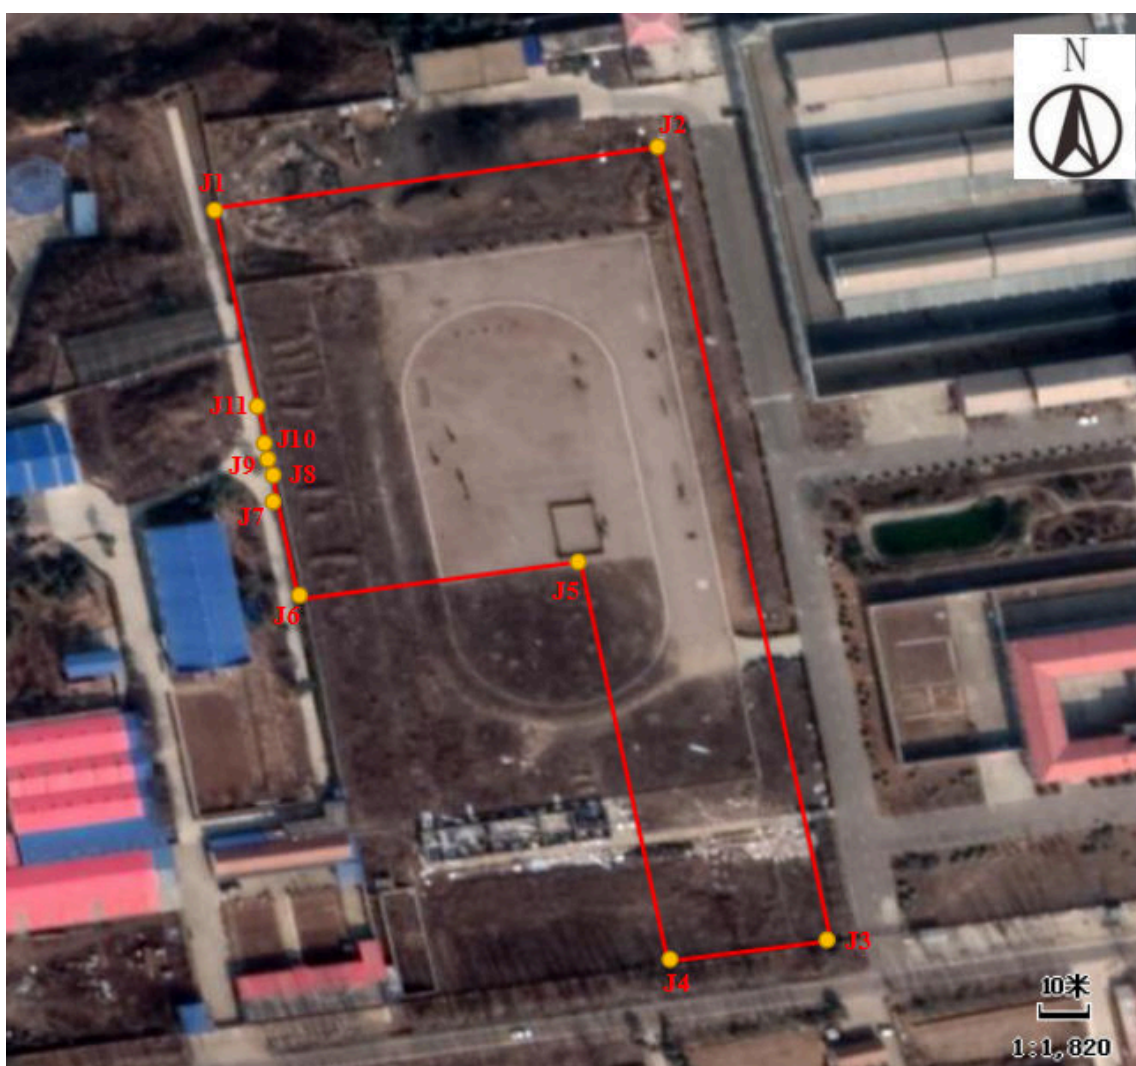
图 2-1 目标地块调查范围示意图

胶州市公安局民警战训基地建设工程地块位于胶州市赵家屯村贺常路以北、杜芝路以东，地块总面积 16910 平方米（约 25.36 亩）。地块中心地理坐标为：东经 119.90334°，北纬 36.22644°。地块调查范围示意图 2-1。拐点坐标情况见表 2-2。
