## 第 1 章 前言

即墨国际智慧新城 619B 地块（地块编码：37028242220166）位于青岛市即墨区珠江二路南侧、环秀三路北侧、青石路西侧，用地面积 2442 平方米。地块中心地理坐标为：东经 120.43759°，北纬 36.34068，海拔约 24.0 米。根据相关文件，该地块规划为住宅、商业用地用地，属于《土壤环境质量 建设用地土壤污染风险管控标准》（GB36600-2018）中的第一类用地类型。

根据《中华人民共和国土壤污染防治法》（2019 年 1 月 1 日实施）和《污染地块土壤环境管理办法（试行）》（环保部第 42 号令）等相关规定，青岛金翰置业有限公司于 2021 年 6 月委托青岛菲优特检测有限公司对即墨国际智慧新城 619B 地块开展土壤污染状况调查工作。

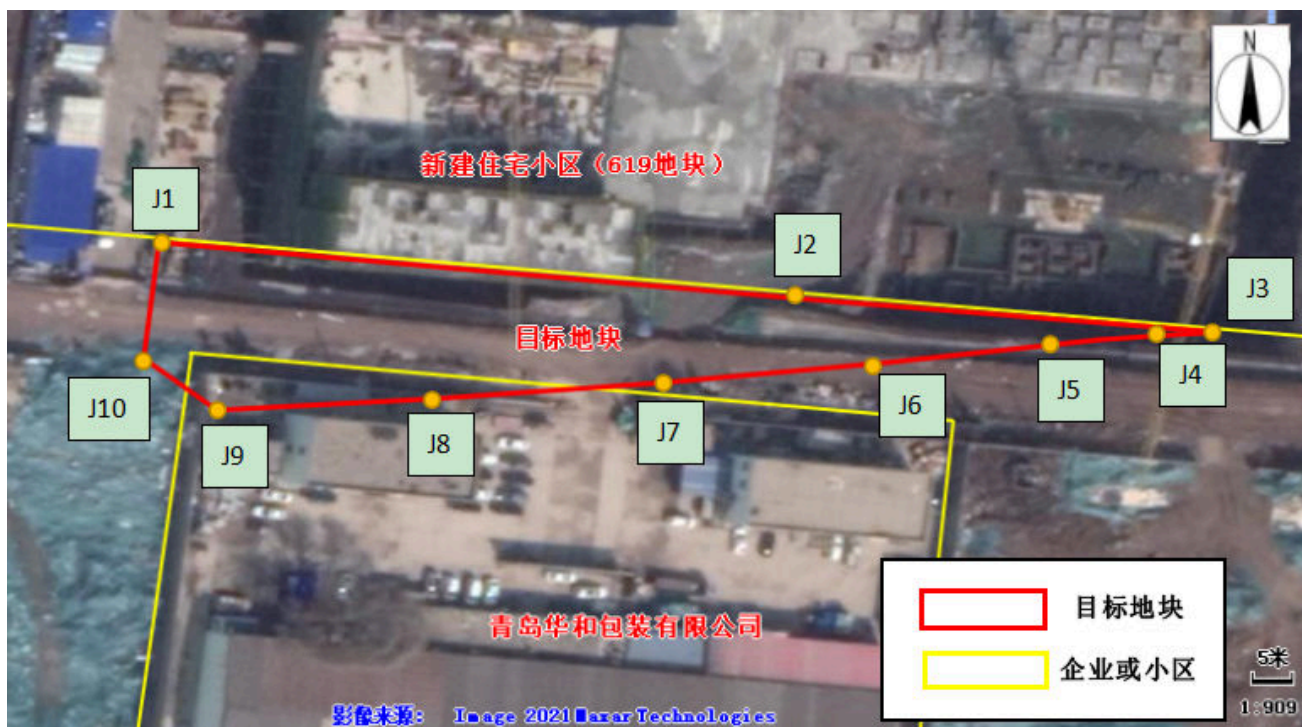
图 2-1 拐点坐标示意图

即墨国际智慧新城 619B 地块位于青岛市即墨区珠江二路南侧、环秀三路北侧、青石路西侧,用地面积 2442 平方米。地块中心地理坐标为:东经 120.43759°,北纬 36.34068,海拔约 24.0 米。地块调查范围见图 2-1。调查范围坐标拐点见表 2-2。

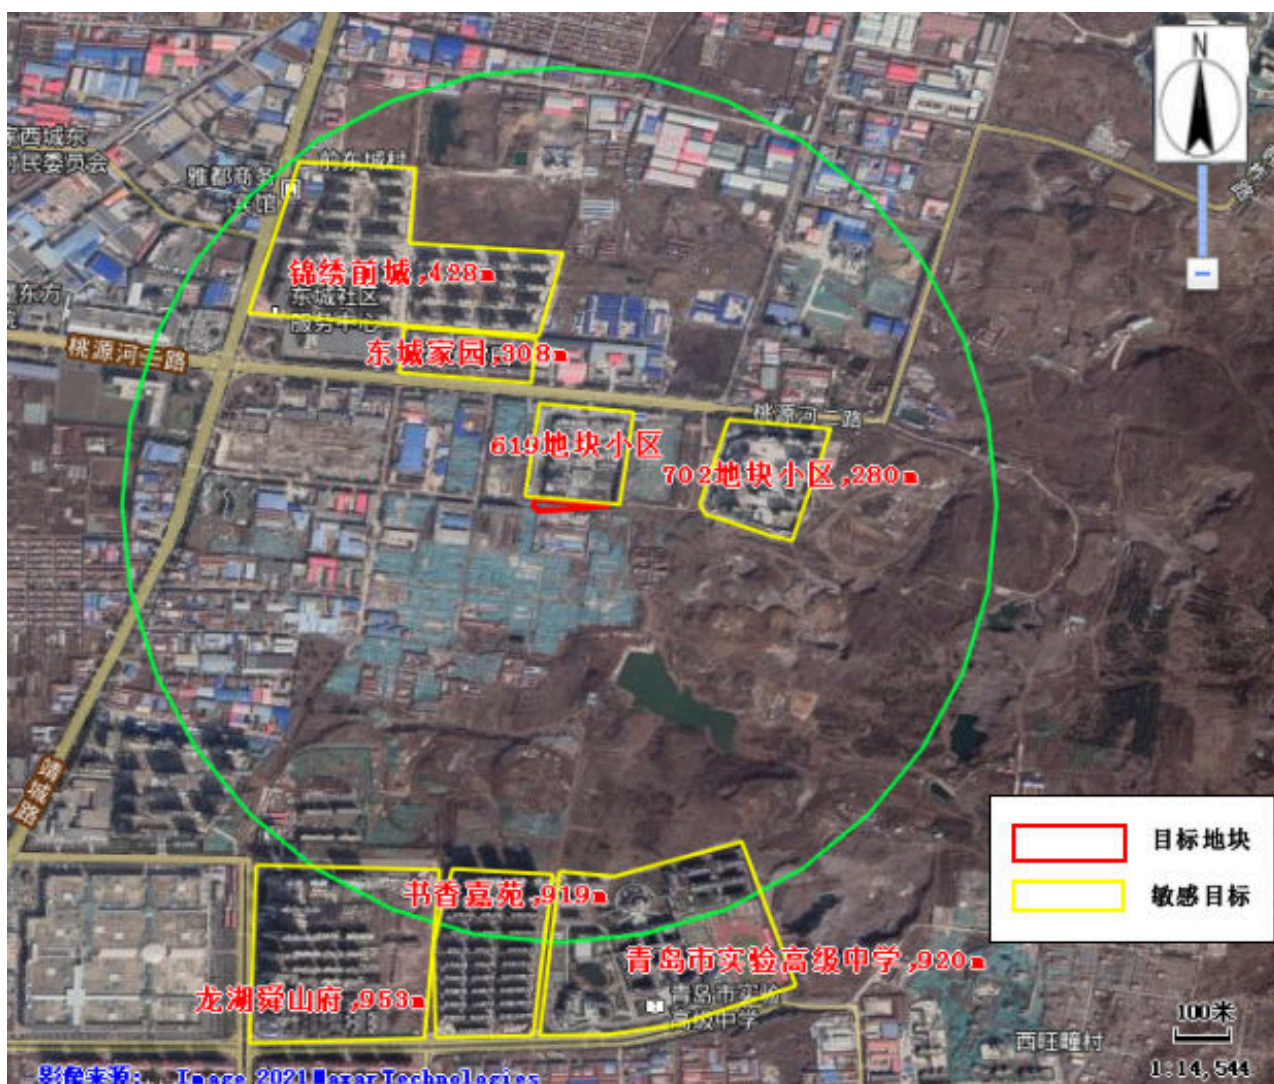
图 3-8 本次调查地块周边环境敏感目标图

该地块规划为居住、商业用地，自身及周边规划的居住区将成为环境保护目标。周边 1000m 环境具体状况见图 3-8 表 3-1。

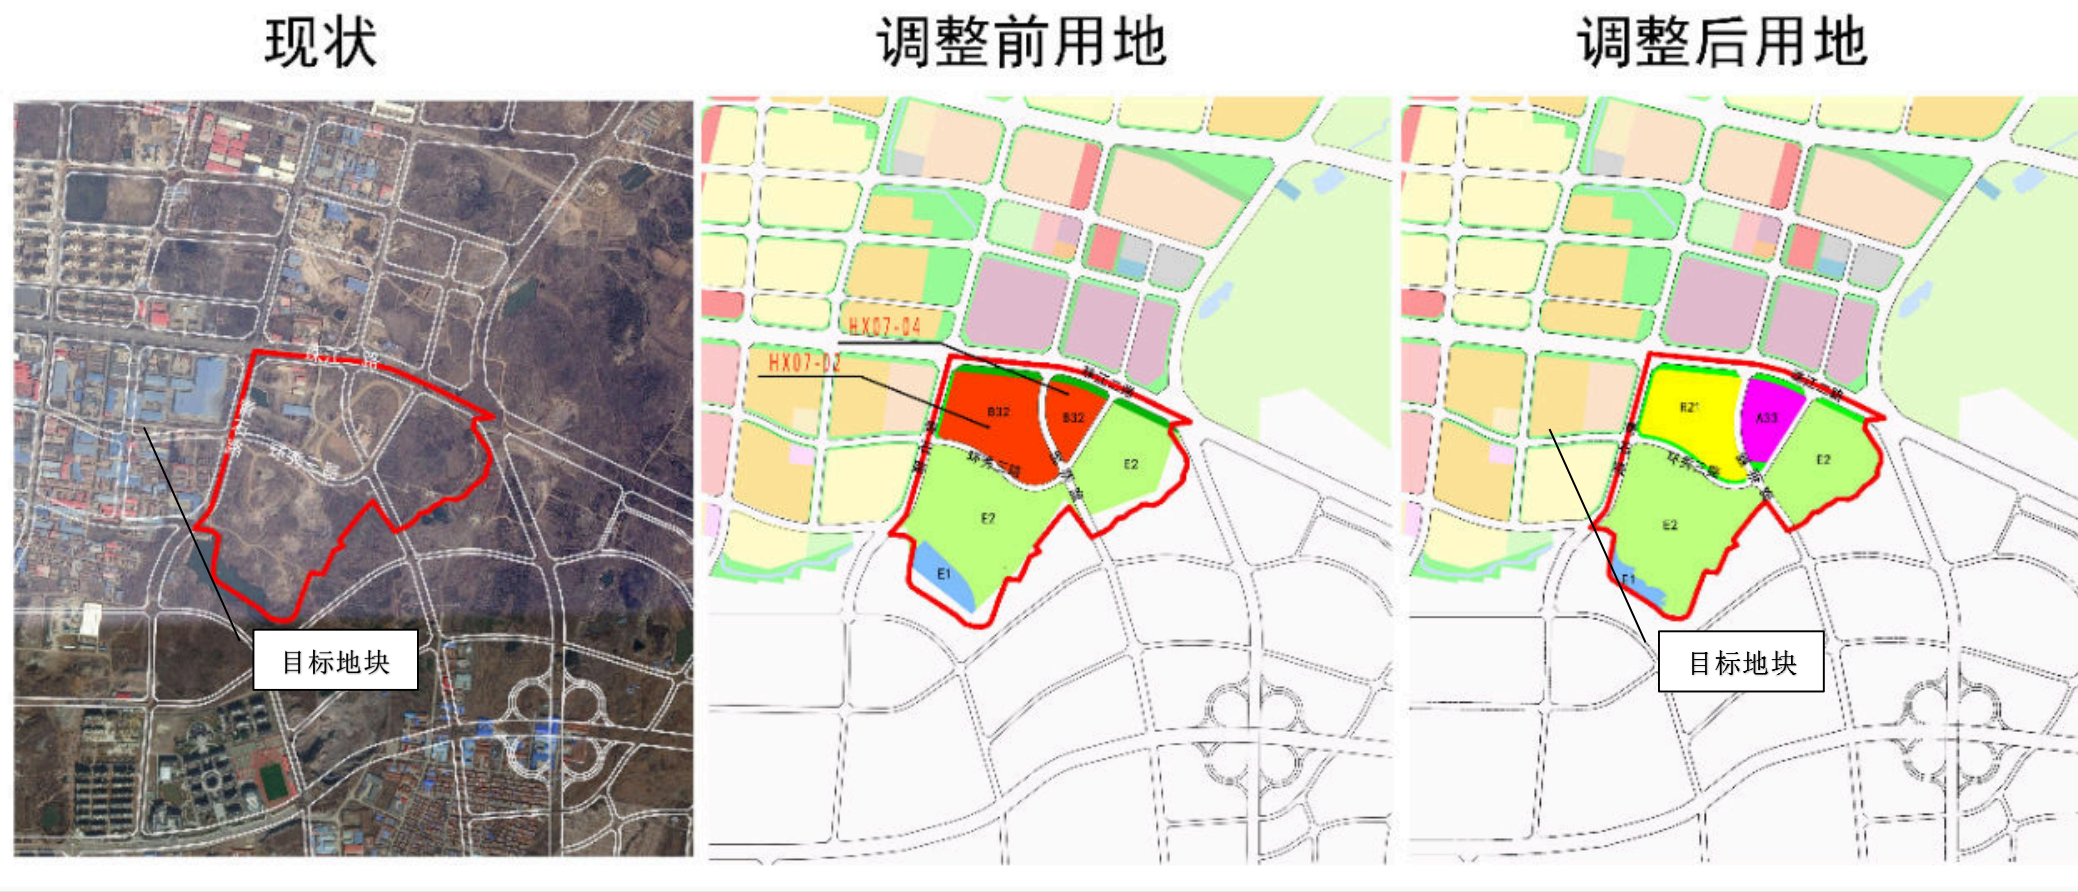
图 3-9 中心城区主城区片区 HX0407 编制单元控规图

根据调查了解，该地块未来将规划为商业、居住用地，属于《土壤环境质量 建设用地土壤污染风险管控标准（试行）》（GB36600-2018）中的第一类用地类型，本次土壤筛选值采用《土壤环境质量 建设用地风险管控标准（试行）》（GB/T36600-2018）中的第一类用地筛选值。

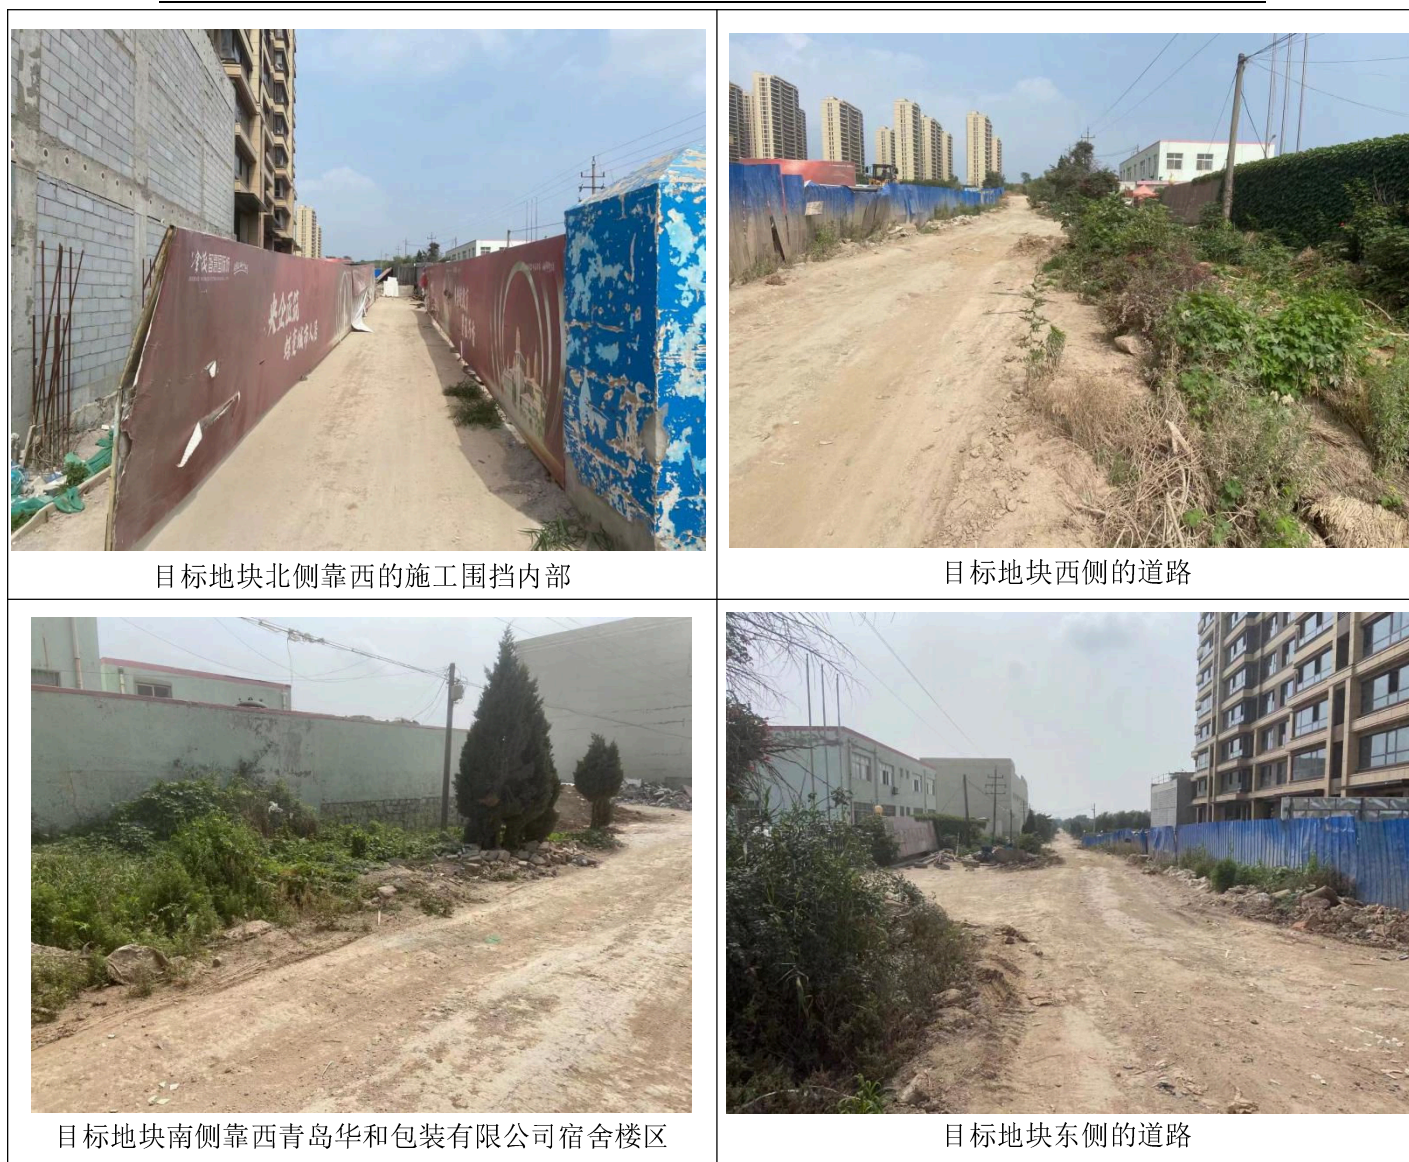
图 4-2 现场踏勘影像图

目前，该地块处于荒置状态，北侧为新建住宅小区的围挡等设施，中部为土路，西南侧为未拆除的青岛华和包装有限公司宿舍楼。现场踏勘未发现储罐、污水池、废物堆放地，未发现明显的污染和腐蚀的痕迹，无垃圾堆放池。现场未发现明显污染痕迹，现场无异味。现场踏勘影像如图 4-2。

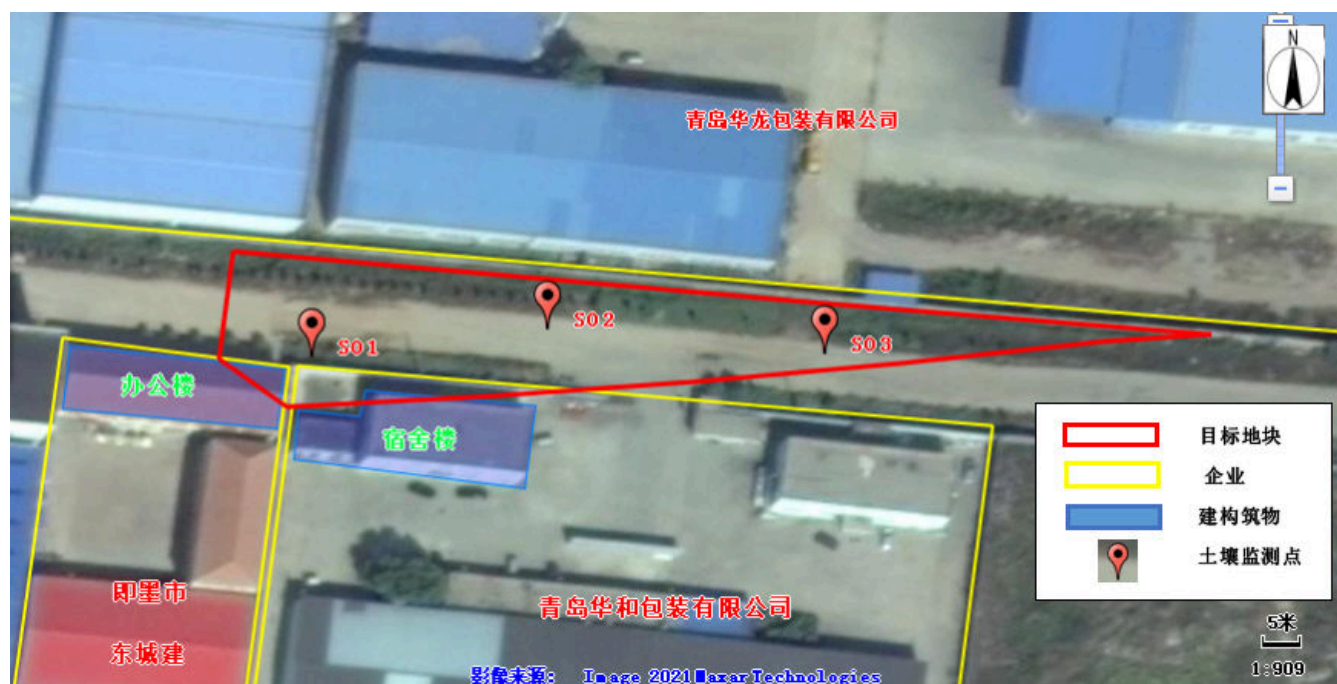
图 5-1 地块采样布点图

序号	点位编号	东经	北纬	备注
1	S0	120°26'26.401"E	36°20'36.085"N	对照点
2	S01	120°26'12.996"E	36°20'26.372"N	邻近即墨市东城建材厂办公楼和青岛华和包装有限公司宿舍楼，控制迁移污染
3	S02	120°26'14.957"E	36°20'26.466"N	布置在地块内道路
4	S03	120°26'16.706"E	36°20'26.318"N	布置在地块内道路

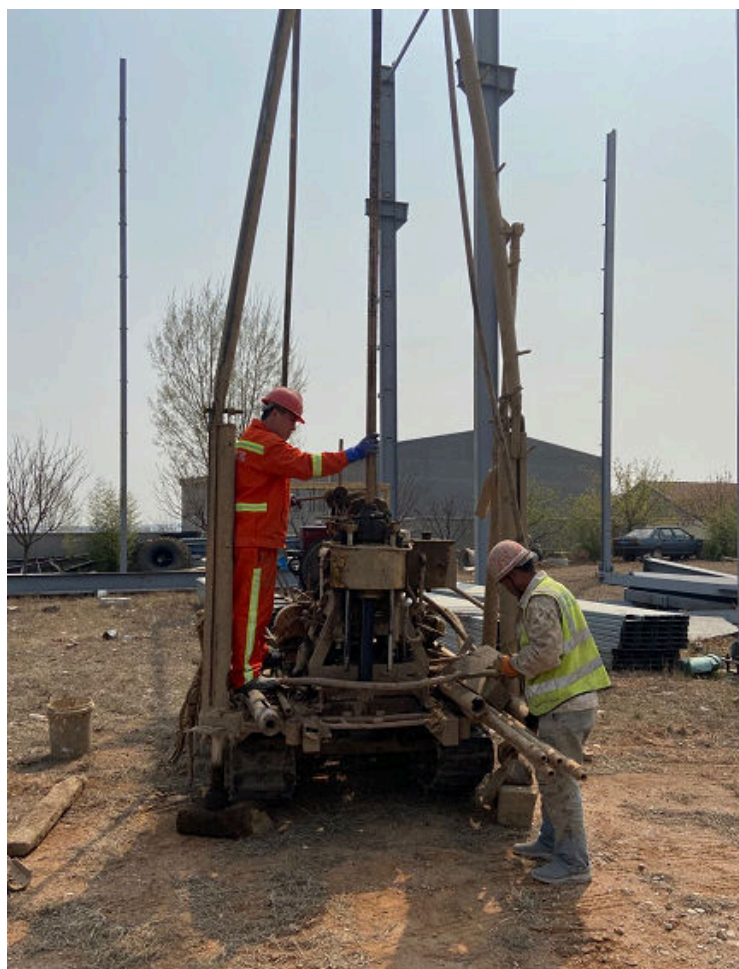
图 6-1 V6 型钻机

本次土壤钻探选用 V6 型钻机。V6 型钻机是一种机械传动、液压进给式的多用途新型轻便工程钻机，钻机优点是动力大、重量轻，能直接在最短时间到达场址，进行土壤、土壤气体及地下水等采样作业，并可配合执行监测井设置及水文调查工作。考虑本次调查地块土壤条件较好，地下建筑垃圾和块石较少，主要采用直接推进钻进的方式，尽可能不扰动地质。

土壤钻孔直径为 130mm，钻机就位后，严格按照现场工程师的要求进行，不随意移动钻孔位置。如发现异常情况立即向现场工程师汇报并经责任单位同意批准后方可继续作业。为保证钻孔质量，开孔时扶正导向管，保持钻孔垂直，落距不过高，如发现歪孔影响质量时，立即纠正。
