蓬莱今康福颐养之家项目地块 土壤污染状况调查报告

委托单位：蓬莱福蓬养老服务有限责任公司

编制单位：青岛菲优特检测有限公司

编制时间：二零二一年五月

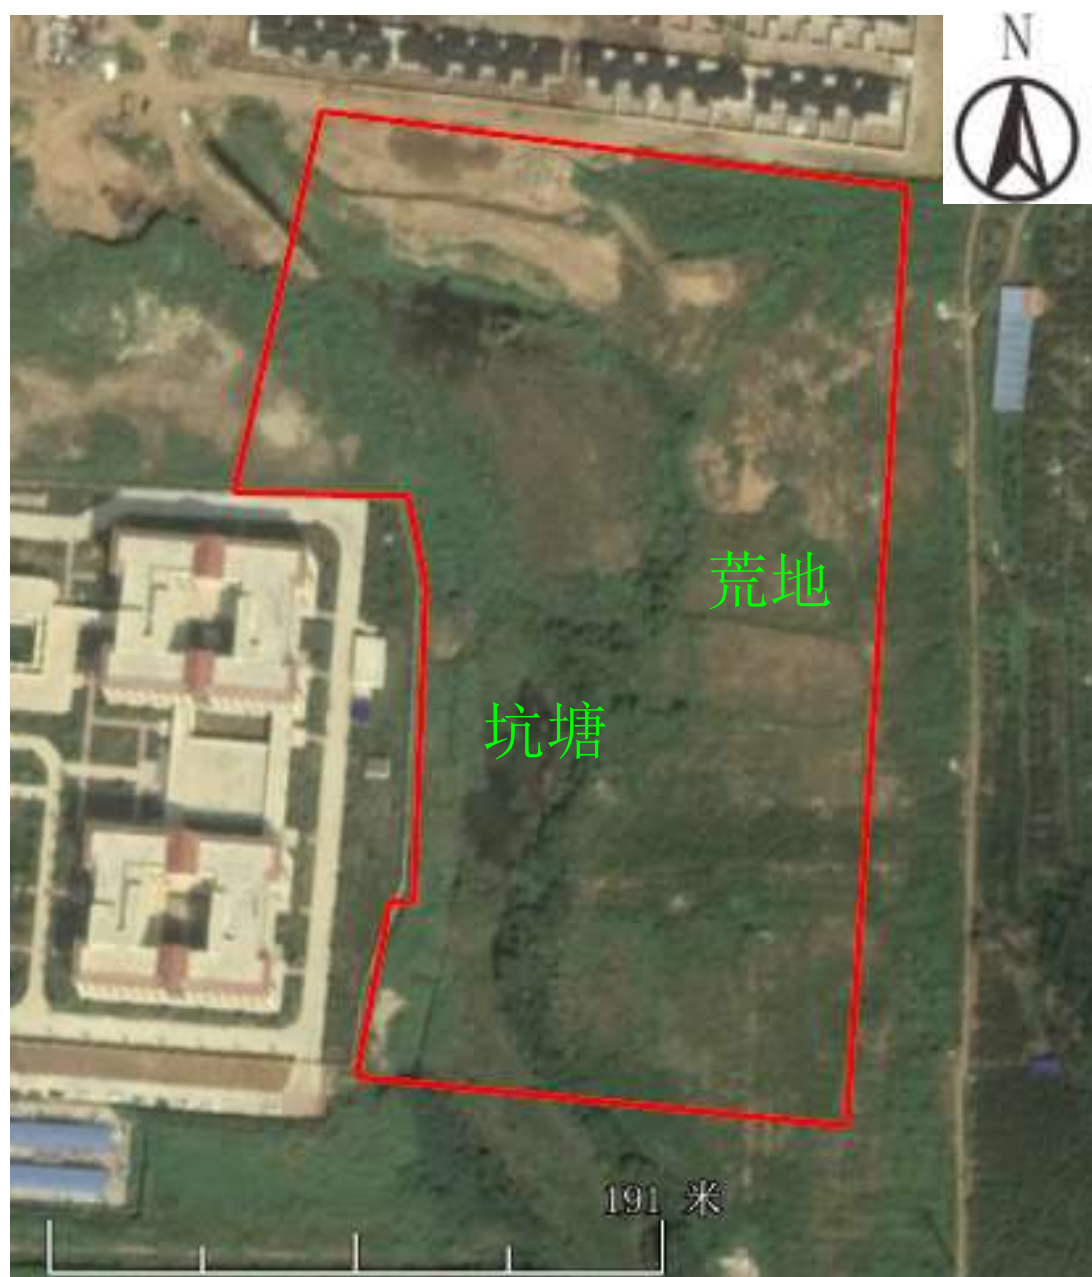
图 2.3-1 地块利用现状图

2021年5月，调查人员前往调查地块进行现场踏勘，了解地块现状：地块已停止耕种活动，为荒地及坑塘（约为3000m²），无其他生产活动。

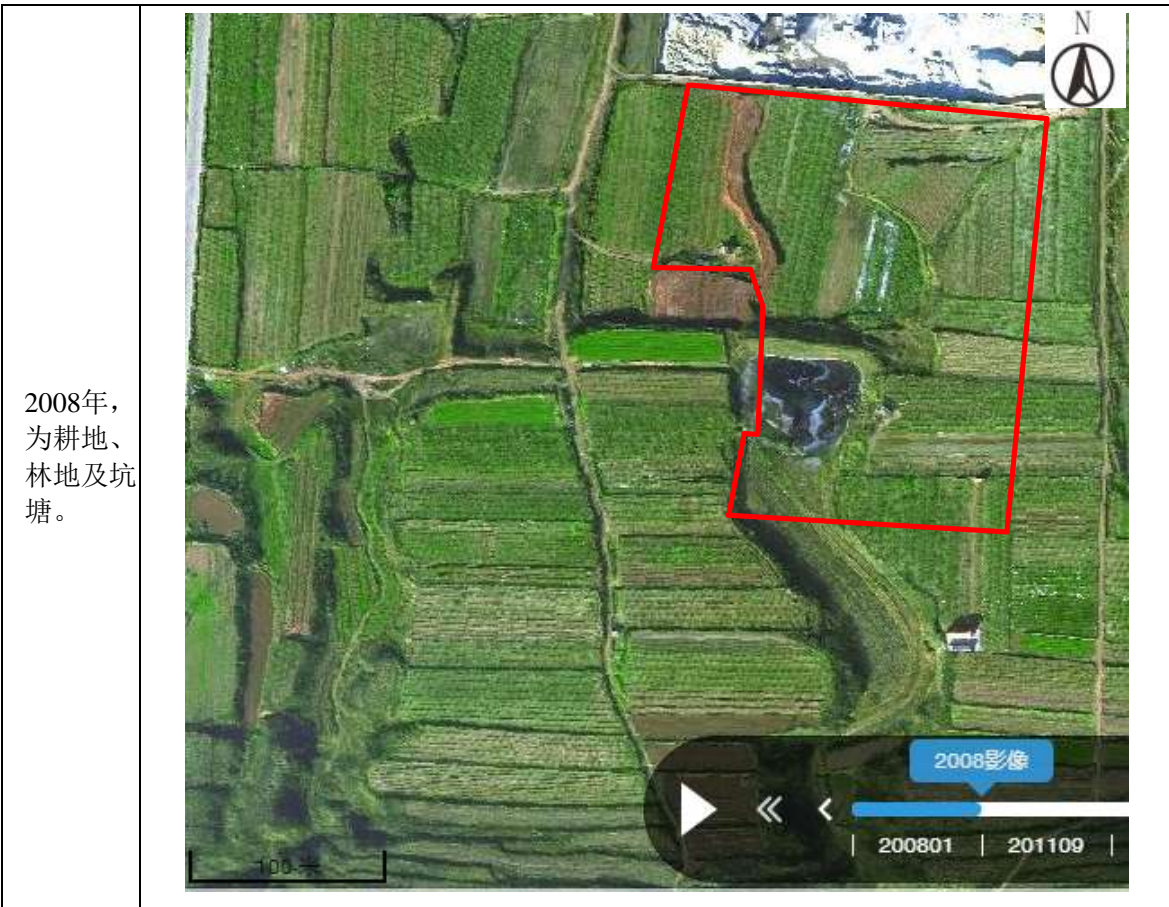
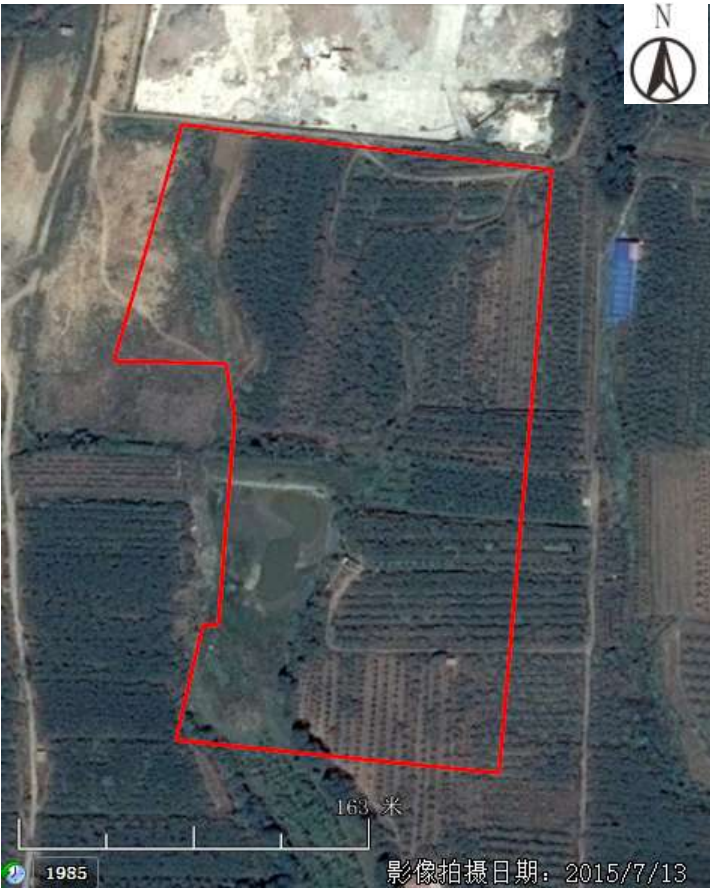
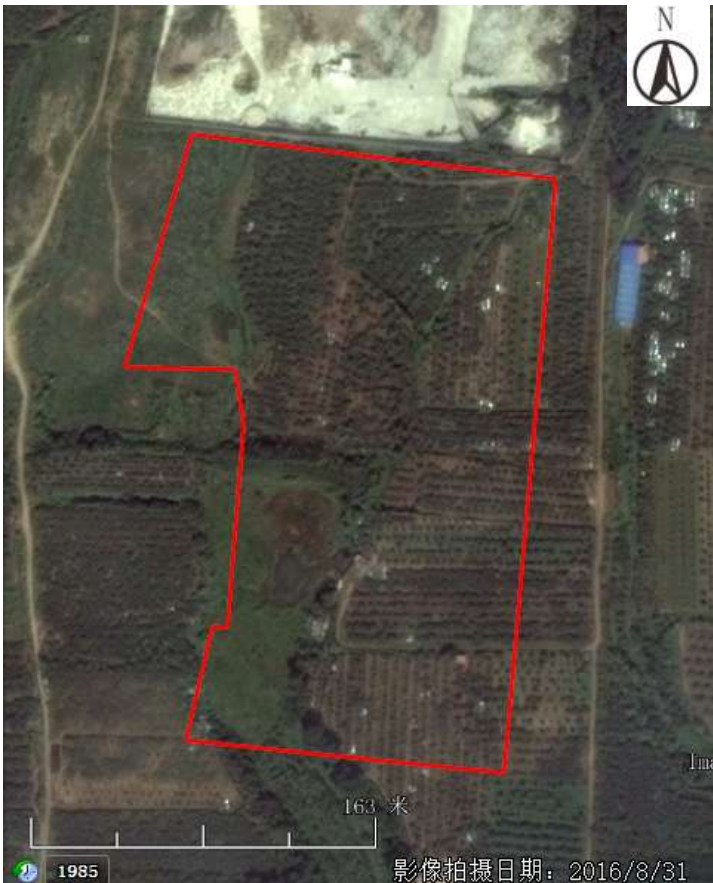
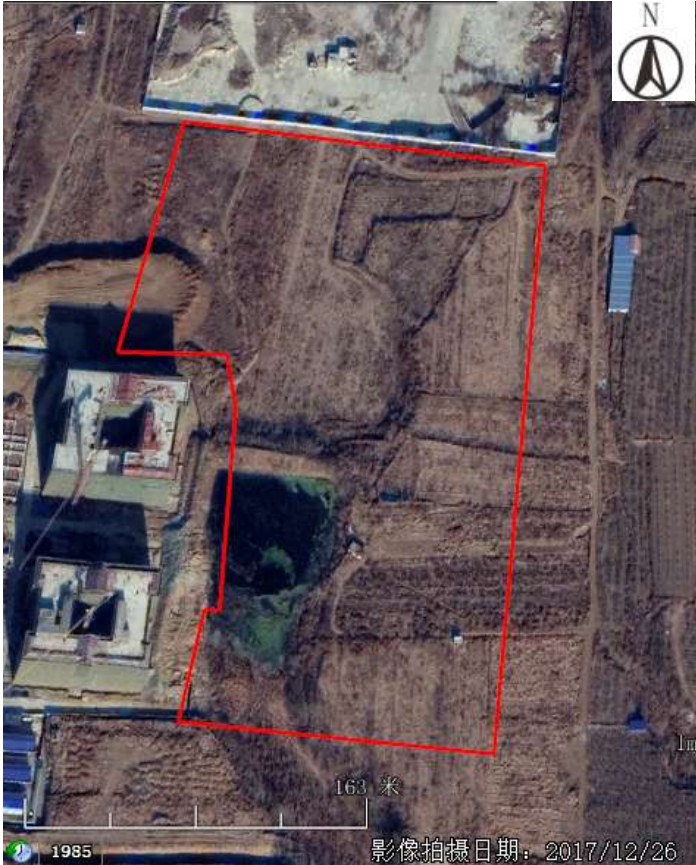
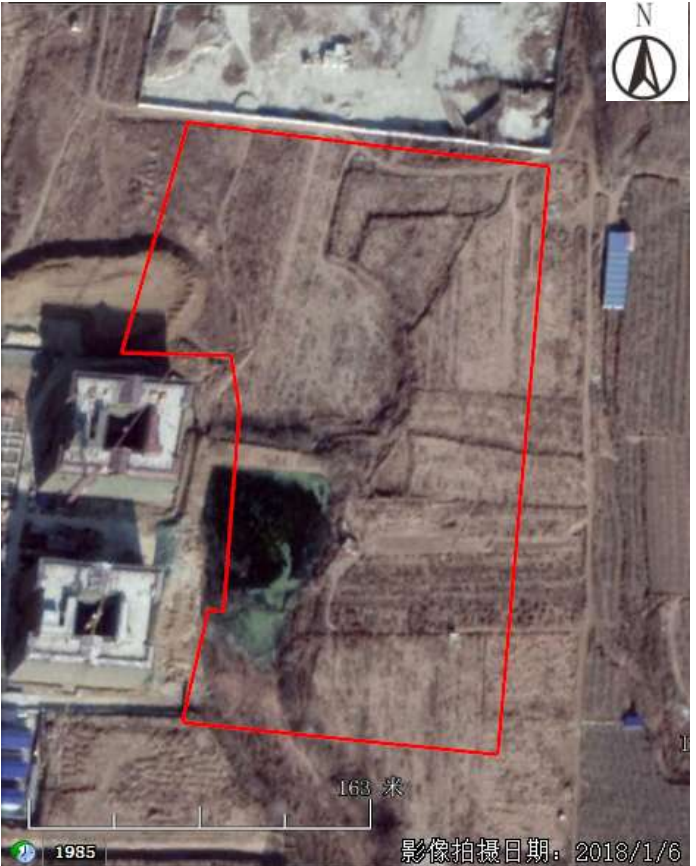
<p>2012年3月2日，为耕地、林地及坑塘。</p>	 
<p>2013年3月20日，为耕地、林地及坑塘。</p>

<p>2015年7月13日，为耕地、林地及坑塘。</p>

<p>2016年8月31日，为耕地、林地及坑塘。</p>

<p>2017年12月26日，为耕地、林地及坑塘。</p>

<p>2018年1月6日，为耕地、林地及坑塘。</p>

<p>2018年12月20日，为荒地及坑塘。</p>	 
<p>2019年3月31日，为荒地及坑塘。</p>

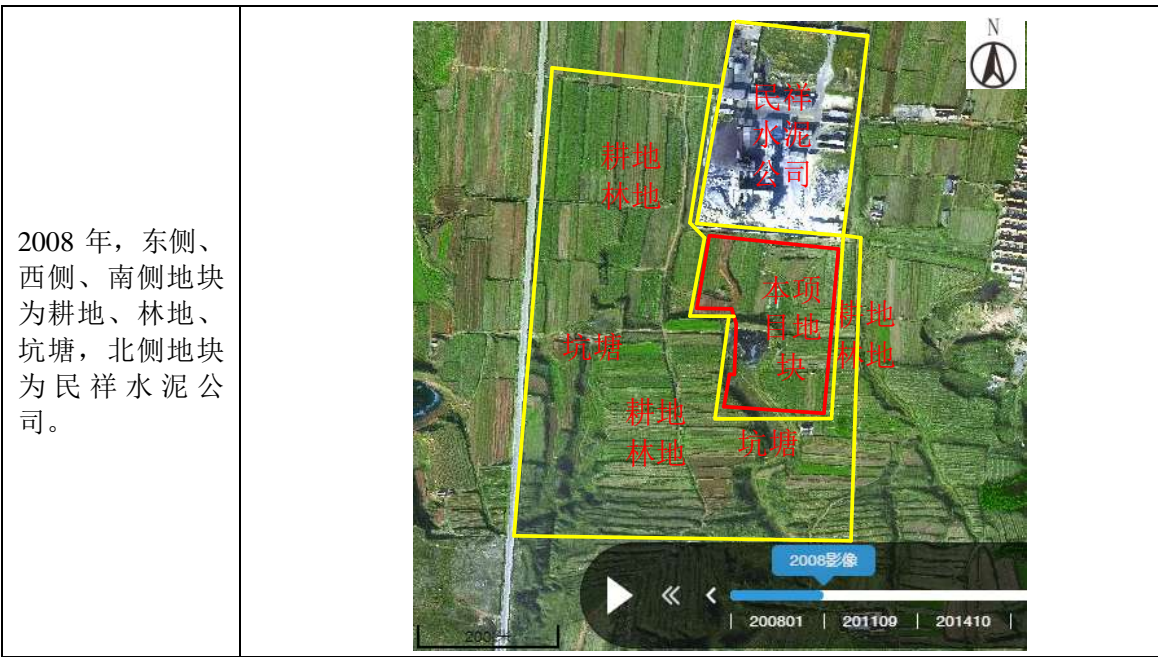
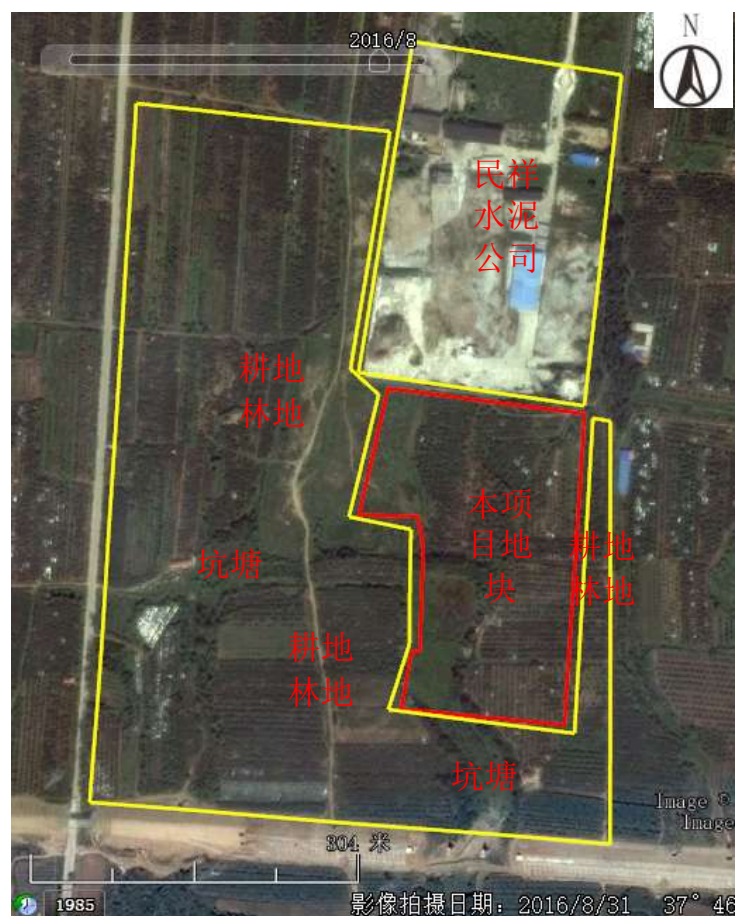
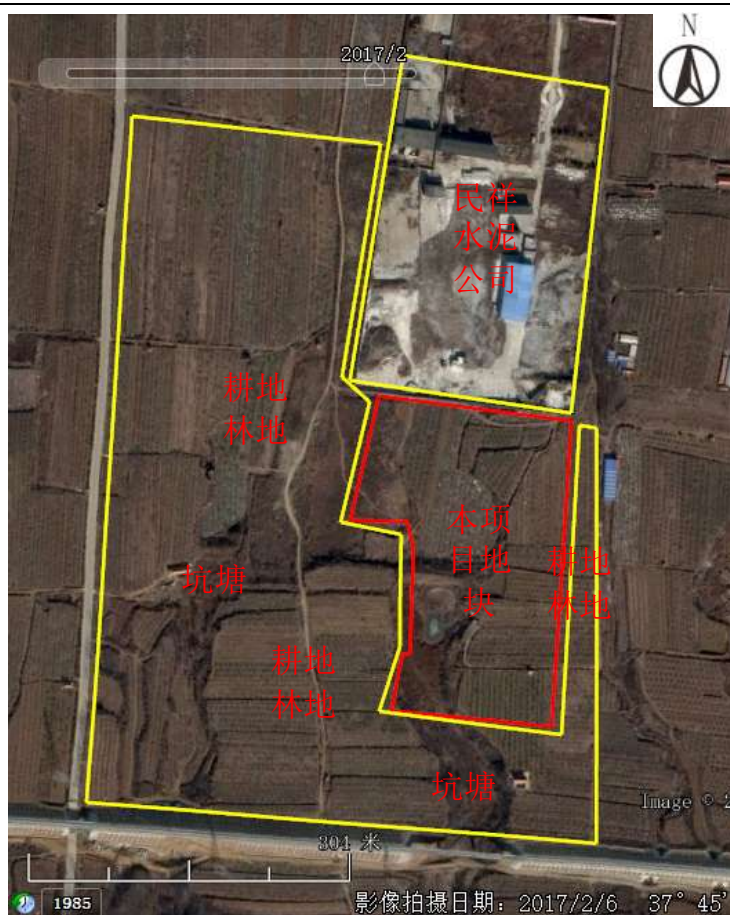
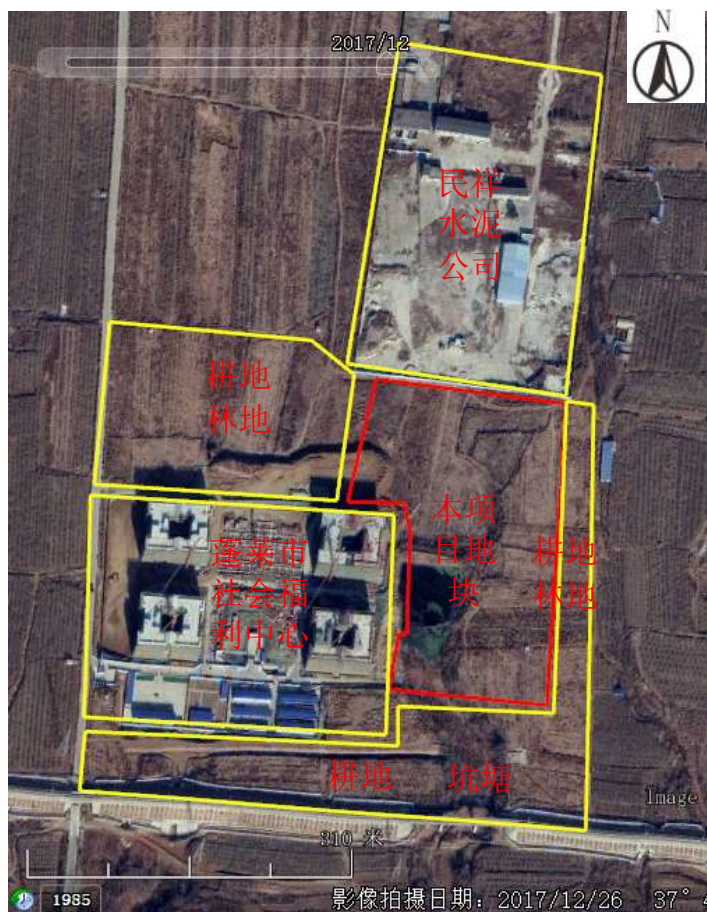
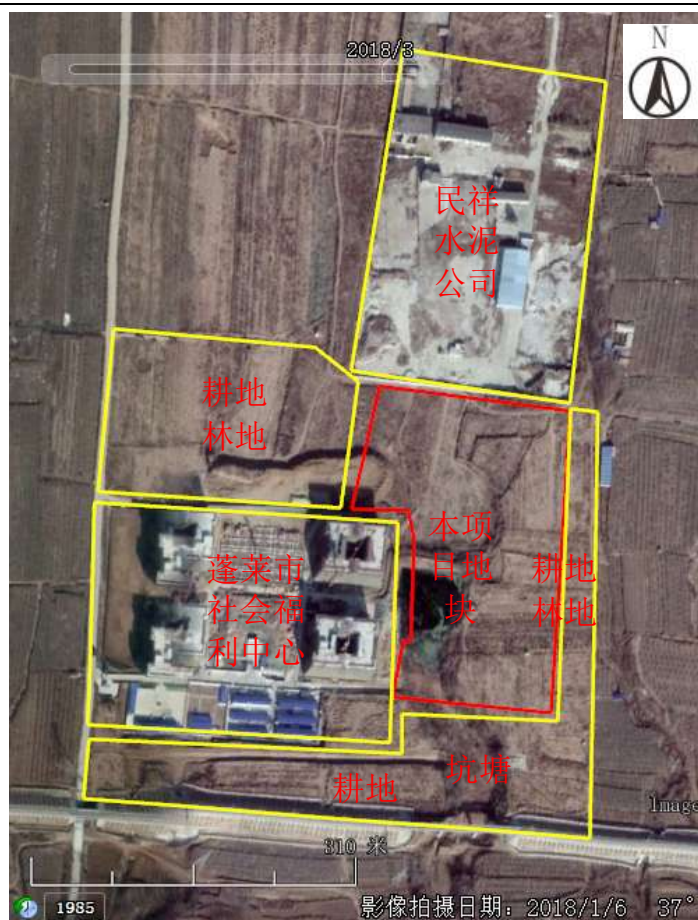
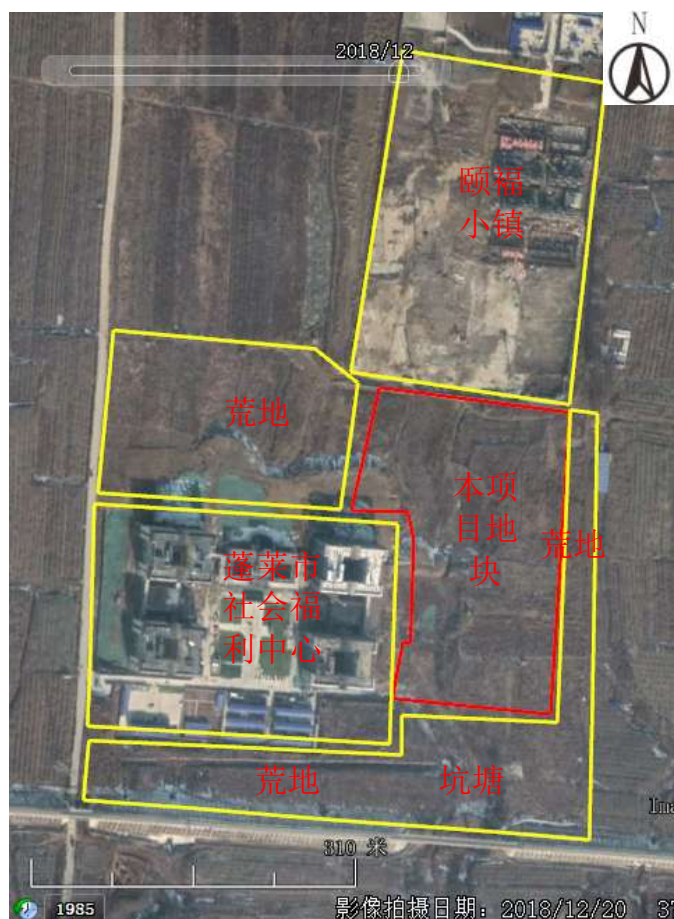
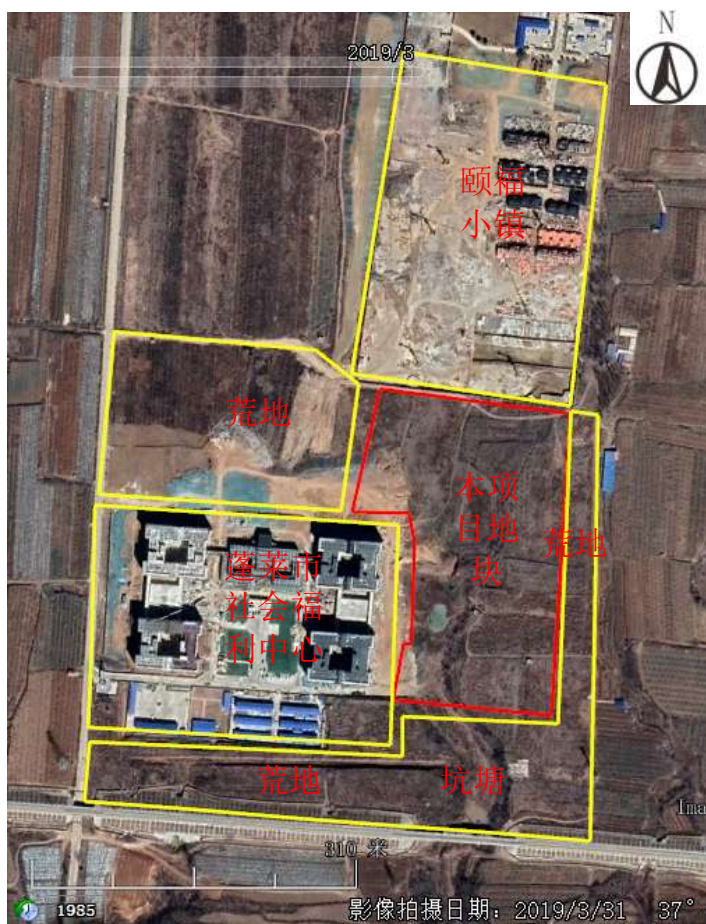
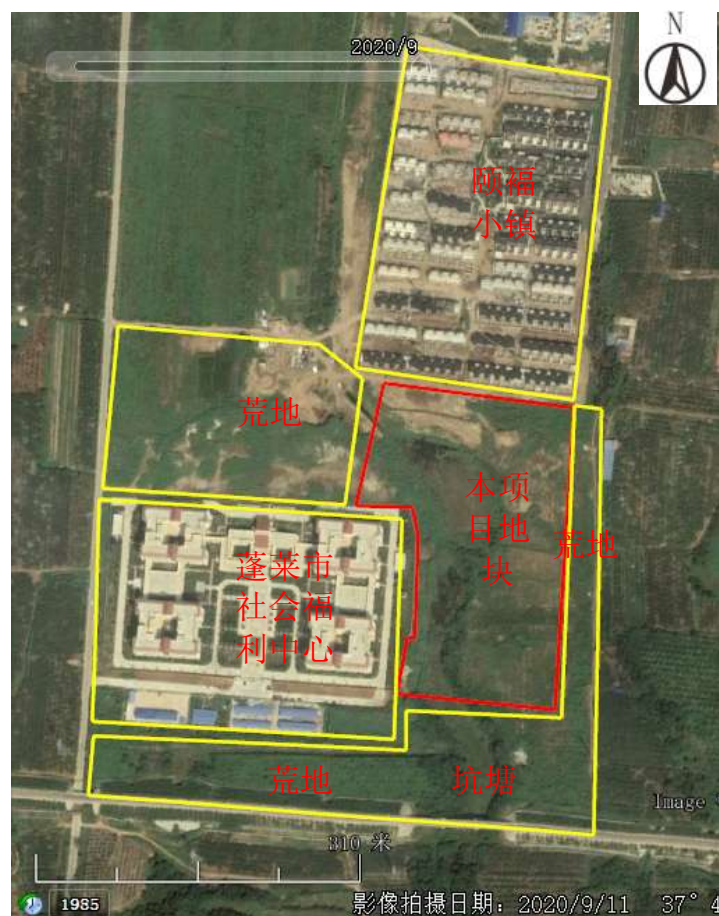
2012 年 3 月 2 日，东侧、西侧、南侧地块为耕地、林地、坑塘，北侧地块为民祥水泥公司。

2016 年 8 月 31 日，东侧、西侧、南侧地块为耕地、林地、坑塘，北侧地块为民祥水泥公司。

2017 年 2 月 6 日，东侧、西侧、南侧地块为耕地、林地、坑塘，北侧地块为民祥水泥公司。

2017 年 12 月 26 日，东侧、南侧地块为耕地、林地、坑塘，西北侧地块为耕地、林地，西南侧地块为蓬莱市社会福利中心，北侧地块为民祥水泥公司。

2018 年 1 月 6 日，东侧、南侧地块为耕地、林地、坑塘，西北侧地块为耕地、林地，西南侧地块为蓬莱市社会福利中心，北侧地块为民祥水泥公司。

2018 年 12 月 20 日，东侧、南侧地块为荒地、坑塘，西北侧地块为荒地，西南侧地块为蓬莱市社会福利中心，北侧地块颐福小镇。

2019 年 3 月 31 日，东侧、南侧地块为荒地、坑塘，西北侧地块为荒地，西南侧地块为蓬莱市社会福利中心，北侧地块为颐福小镇。

2020 年 9 月 11 日，东侧、南侧地块为荒地、坑塘，西北侧地块为荒地，西南侧地块为蓬莱市社会福利中心，北侧地块为颐福小镇。

2021 年 4 月，东侧、南侧地块为荒地、坑塘，西北侧地块为荒地，西南侧地块为蓬莱市社会福利中心，北侧地块为颐福小镇。

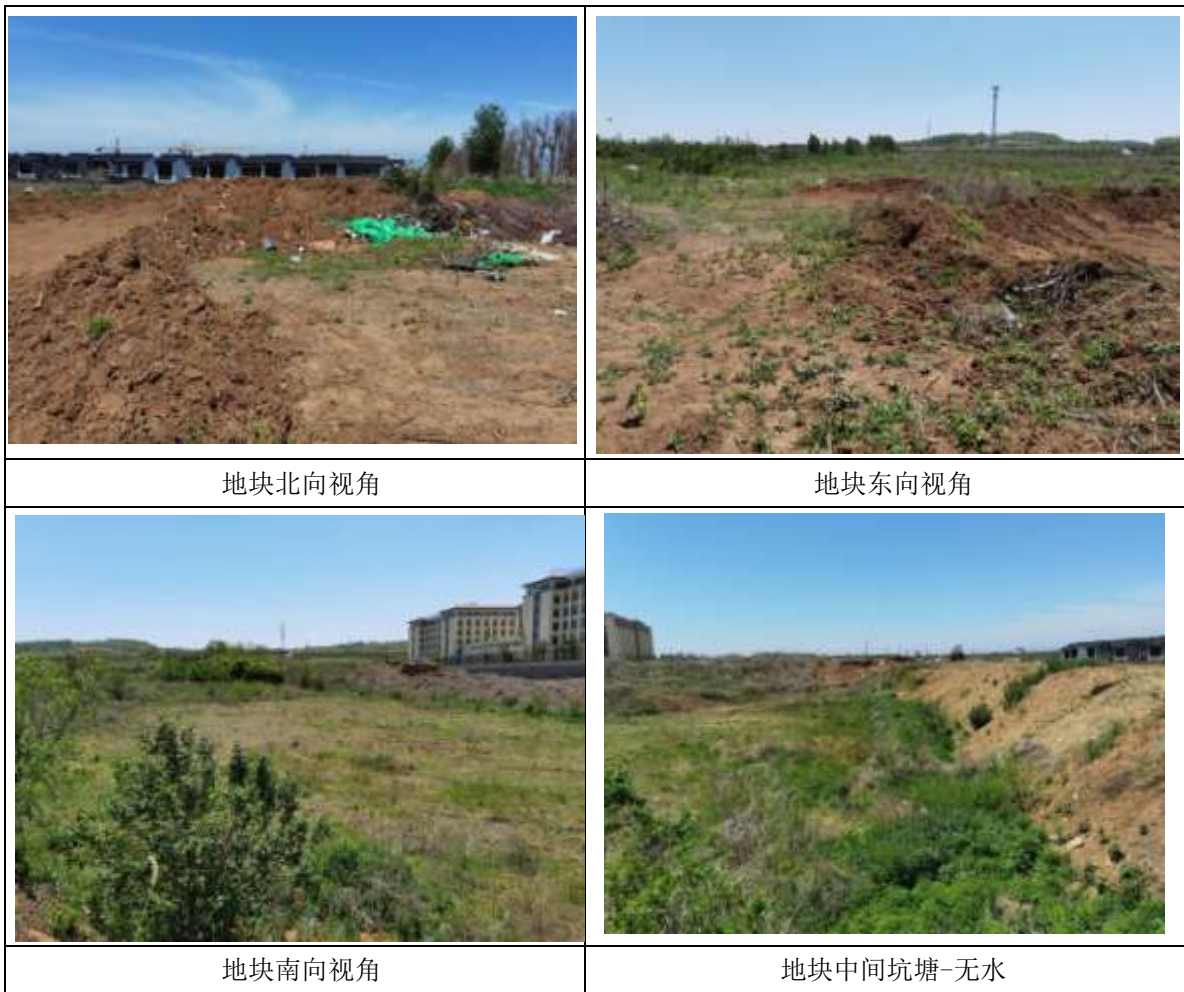
图 3.2-1 现场踏勘

2021年5月，调查人员前往现场进行现场踏勘，踏勘期间，地块内未发现土壤颜色异常、异味等现象；东侧为荒地，西侧为荒地、蓬莱市社会福利中心，南侧为荒地，北侧为颐福小镇。

通过现场踏勘可知，地块内生产情况与历史卫星图片基本一致，无生产设施存在，地块历史上不涉及工矿用途、规模化养殖、有毒有害物质储存与运输；地块不涉及环境污染事故、危险废物堆放、固废填埋等；地块不涉及工业废水污染；地块不存在其它可能造成土壤污染的情形；地块内土壤不存在被污染迹象。

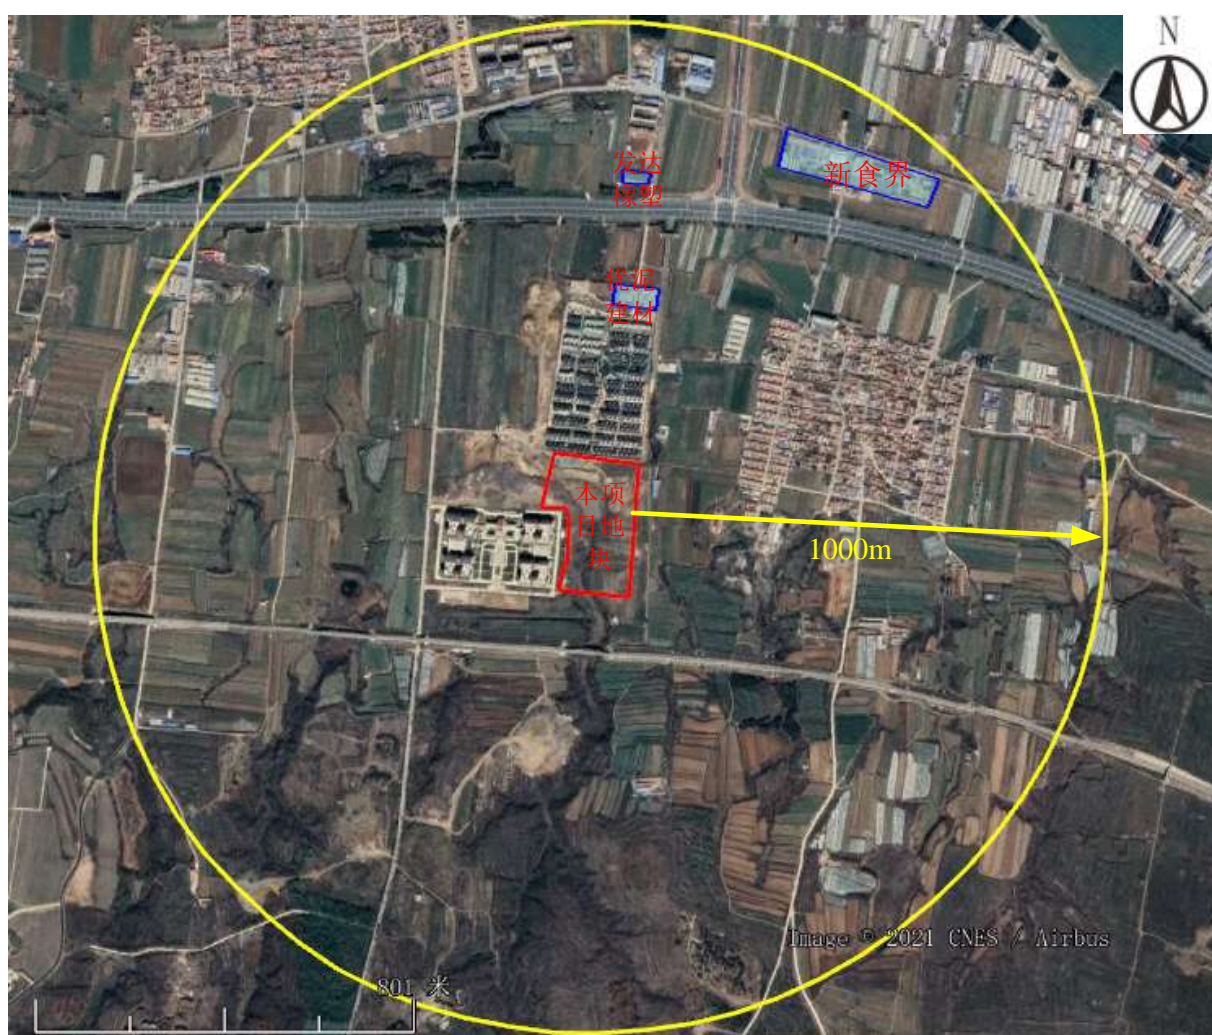
通过现场踏勘，本次调查地块周边现状 1km范围内以农用地、居住区、道路为主，周边存在蓬莱发达橡塑制品有限公司、蓬莱新食界海水养殖有限公司、蓬莱优泥建材有限公司（2018年停产，生产设备已拆除），周边环境概况见图 3.2-2。

企业	主要生产情况	主要潜在污染物	距离
蓬莱发达橡塑制品有限公司	主要生产塑料制品	颗粒物、VOCs	N 620m
蓬莱新食界海水养殖有限公司	海水养殖；水产养殖技术	/	NE 750m
蓬莱优泥建材有限公司	生产白水泥	颗粒物	N 350m

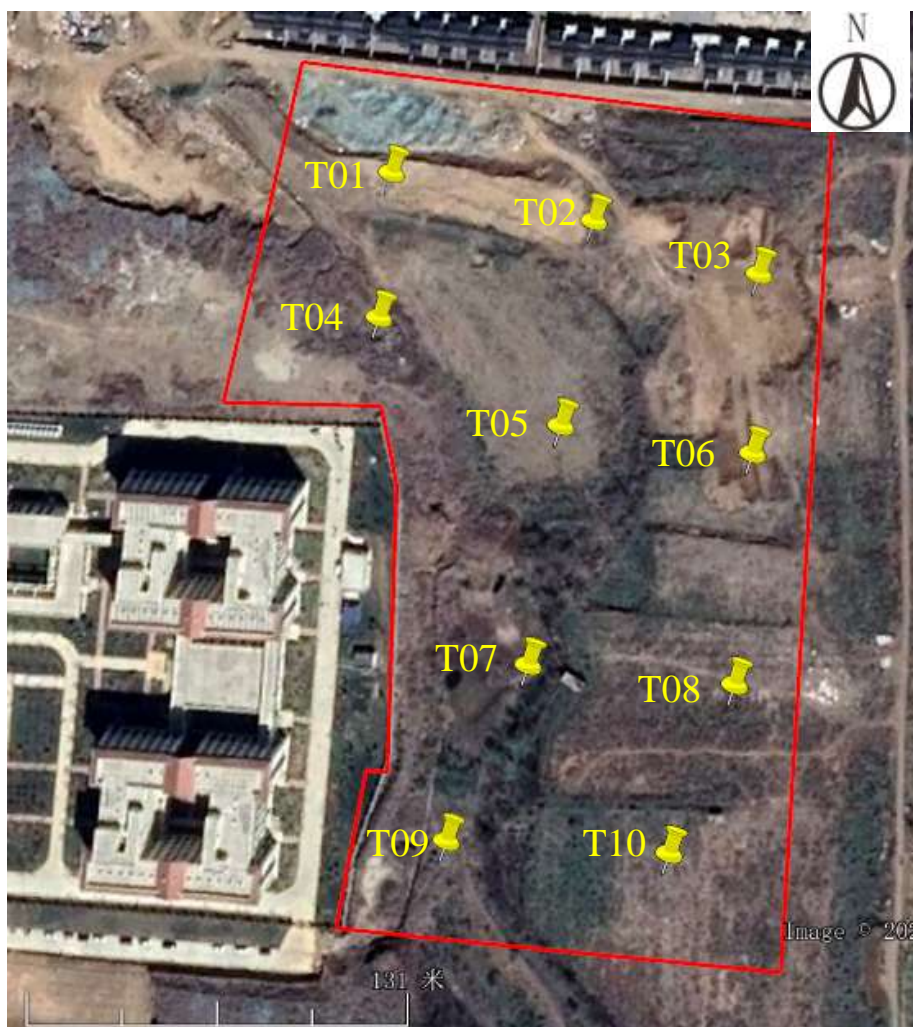
图 3.3-1 调查地块土壤监测点位分布图

点位编号	坐标		采样深度	样品数量	土层性质
T01	N 37 °45'58.26"	E 120 °55'24.30"	20cm	1	素土
T02	N 37 °45'57.71"	E 120 °55'27.21"	20cm	1	素土
T03	N 37 °45'57.10"	E 120 °55'29.58"	20cm	1	素土
T04	N 37 °45'56.62"	E 120 °55'24.15"	20cm	1	素土
T05	N 37 °45'55.39"	E 120 °55'26.77"	20cm	1	素土
T06	N 37 °45'55.08"	E 120 °55'29.49"	20cm	1	素土
T07	N 37 °45'52.72"	E 120 °55'26.33"	20cm	1	素土
T08	N 37 °45'52.50"	E 120 °55'29.25"	20cm	1	素土
T09	N 37 °45'50.76"	E 120 °55'25.20"	20cm	1	素土
T10	N 37 °45'50.62"	E 120 °55'28.34"	20cm	1	素土

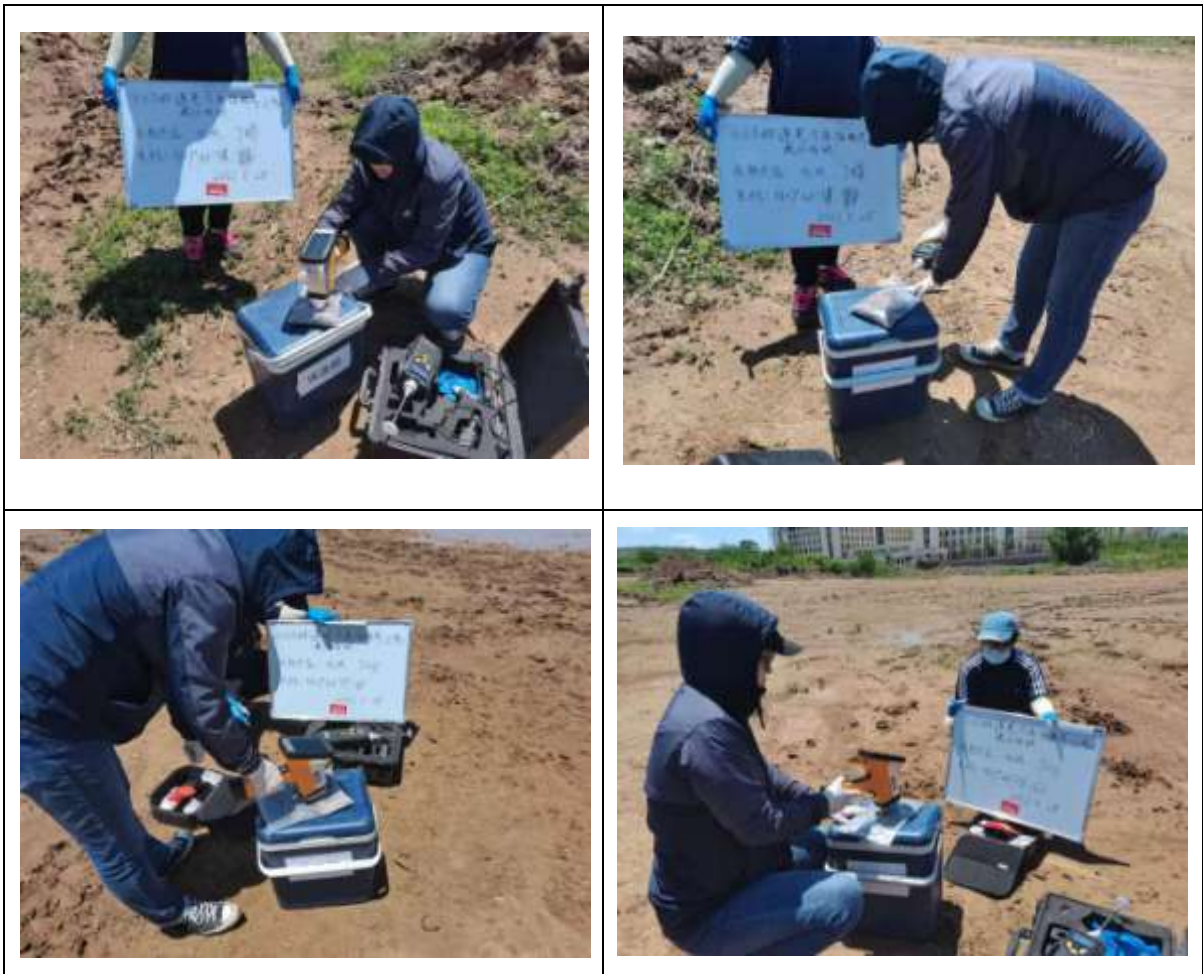
图 3.3-2 土壤采样现场情况

现场快速检测土壤中VOCs时，用采样铲在VOCs取样相同位置采集土壤置于聚乙烯自封袋中，自封袋中土壤样品体积应占1/2~2/3自封袋体积，取样后，自封袋应置于背光处，避免阳光直晒，取样后在30分钟内完成快速检测。检测时，将土样尽量揉碎，放置10分钟后摇晃或振荡自封袋约30秒，静置2分钟后将PID探头放入自封袋顶空1/2处，紧闭自封袋，记录最高读数。

现场快速检测土壤中重金属时，将土壤样品装袋或在岩芯箱中进行压实，与仪器中间间隔一层透明的塑料袋，将X射线荧光光谱仪（XRF）与压实的土壤样品接触，要求严丝合缝，开始检测，等待仪器反应时间，反应结束后，将检测结果记录于记录表中。PID及XRF直读记录数据。

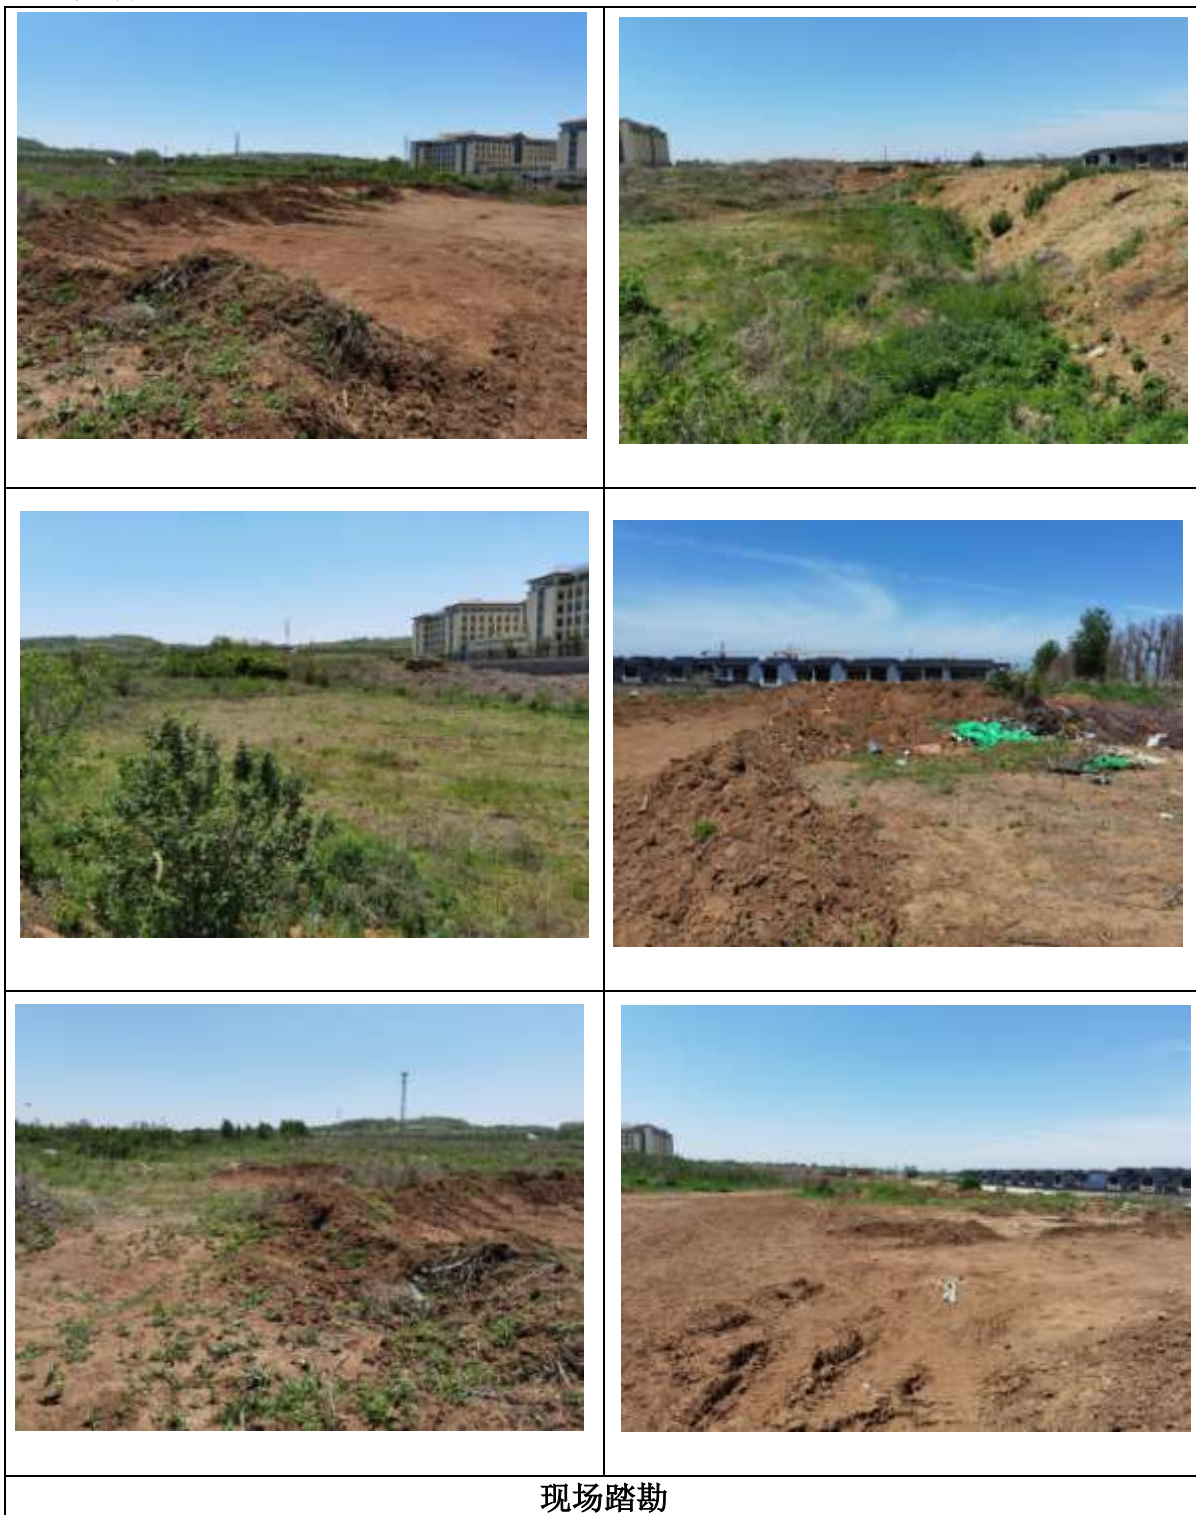
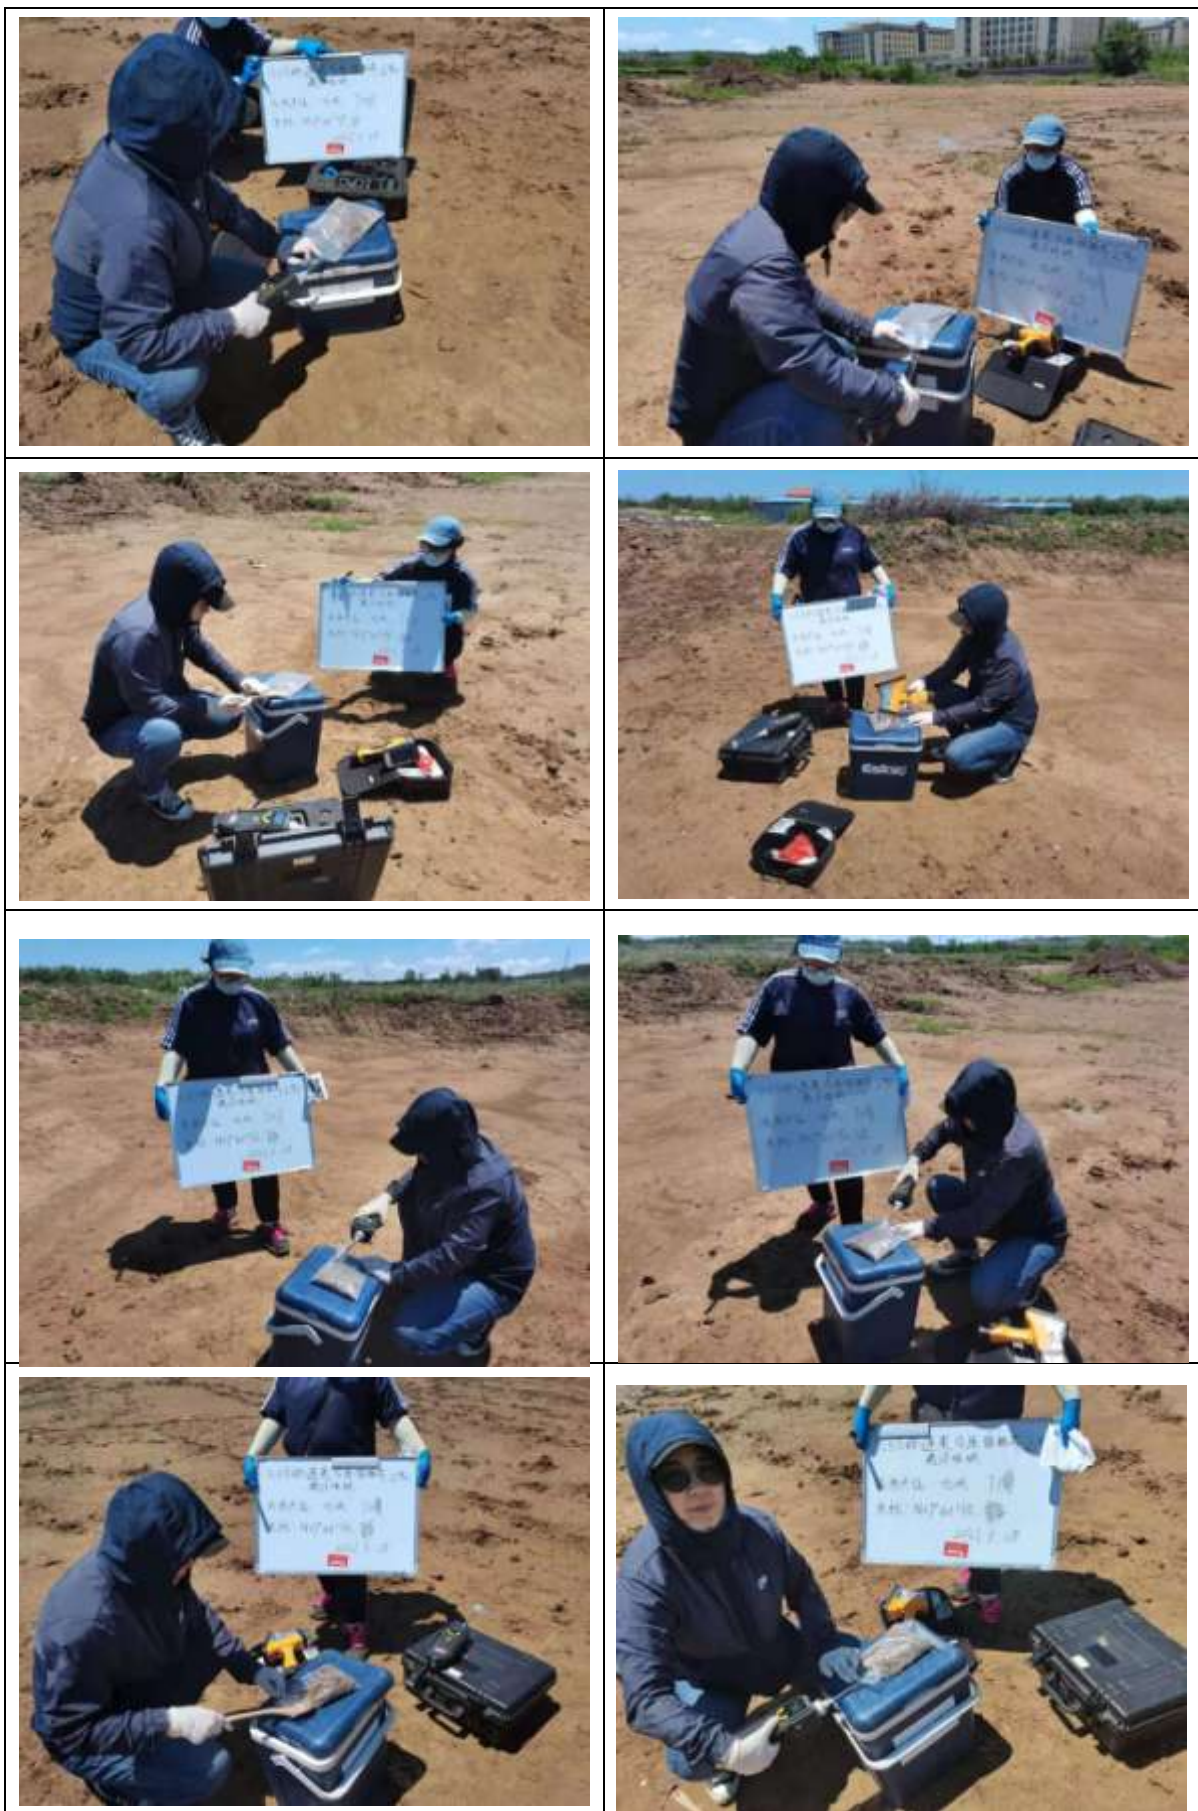
附件3 现场记录照片

现场快速检测
