# 蓬莱市兴华工业园地块 土壤污染状况调查报告

项目单位：蓬莱阁文化旅游集团有限公司

编制单位：青岛菲优特检测有限公司

编制日期：二〇二一年十一月

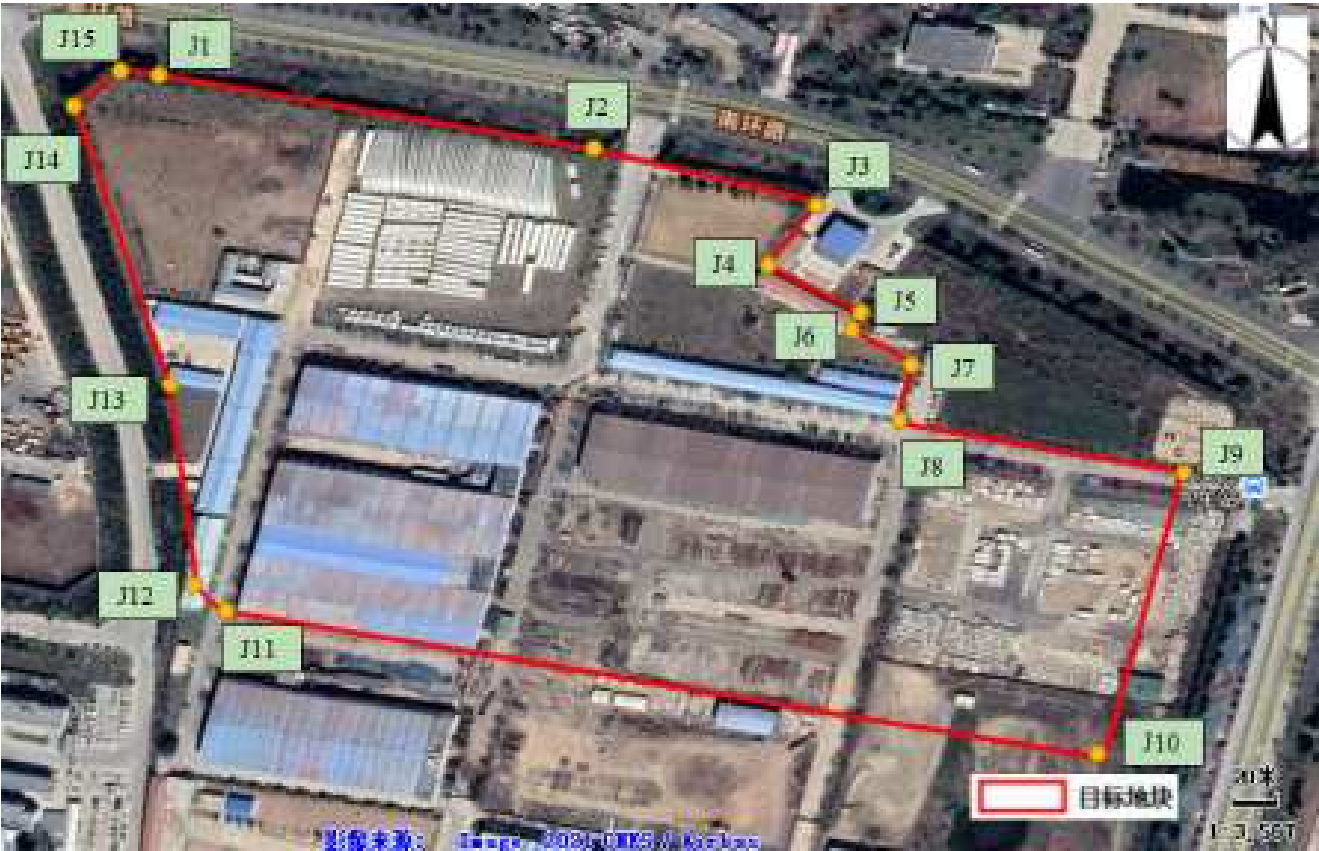
图 2-1 拐点坐标示意图

蓬莱市兴华工业园地块（地块编码：37061421006）位于山东省蓬莱市蓬寨路1号，用地面积153733平方米。地块中心地理坐标为：东经120.82225°，北纬37.78533°。地块调查范围见图2-1。调查范围坐标拐点见表2-1。

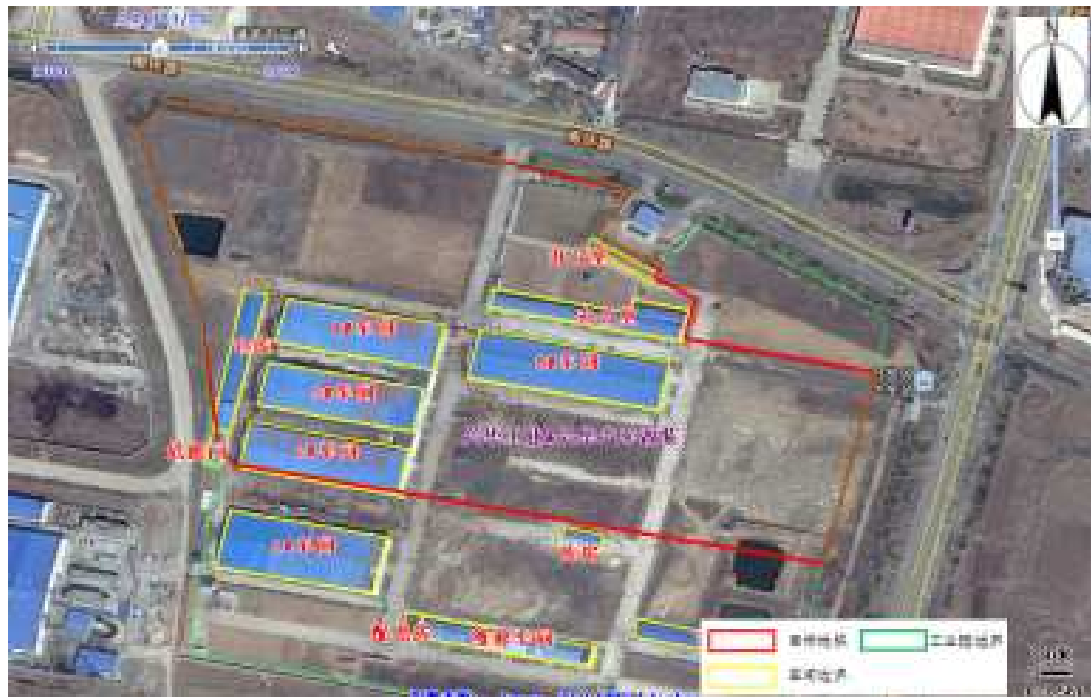
2015 年 7 月

与 2013 年相比，建设了接待中心，其他区域没有变化。

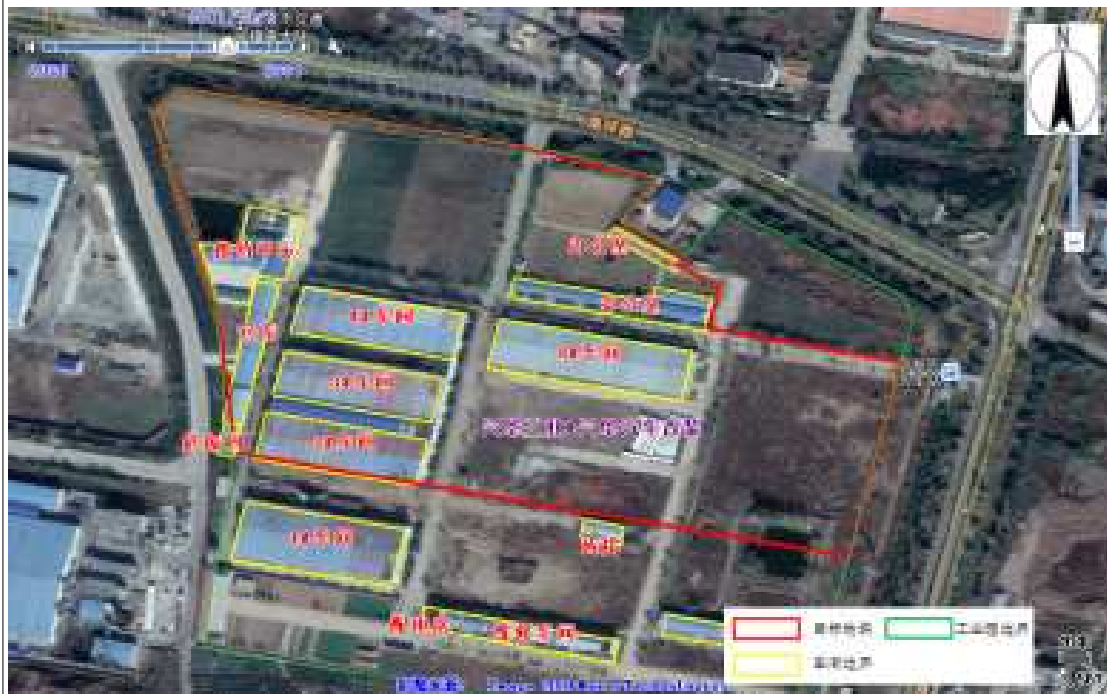
2018 年 8 月

与 2017 年相比，2018 年蓬莱市兴华工业有限公司全部并入蓬莱市兴华汽车改装有限公司，目标地块南侧部分地块（图中蓝框部分）租赁给中国国电存放风力发电设备，但各厂房布局未发生变化。

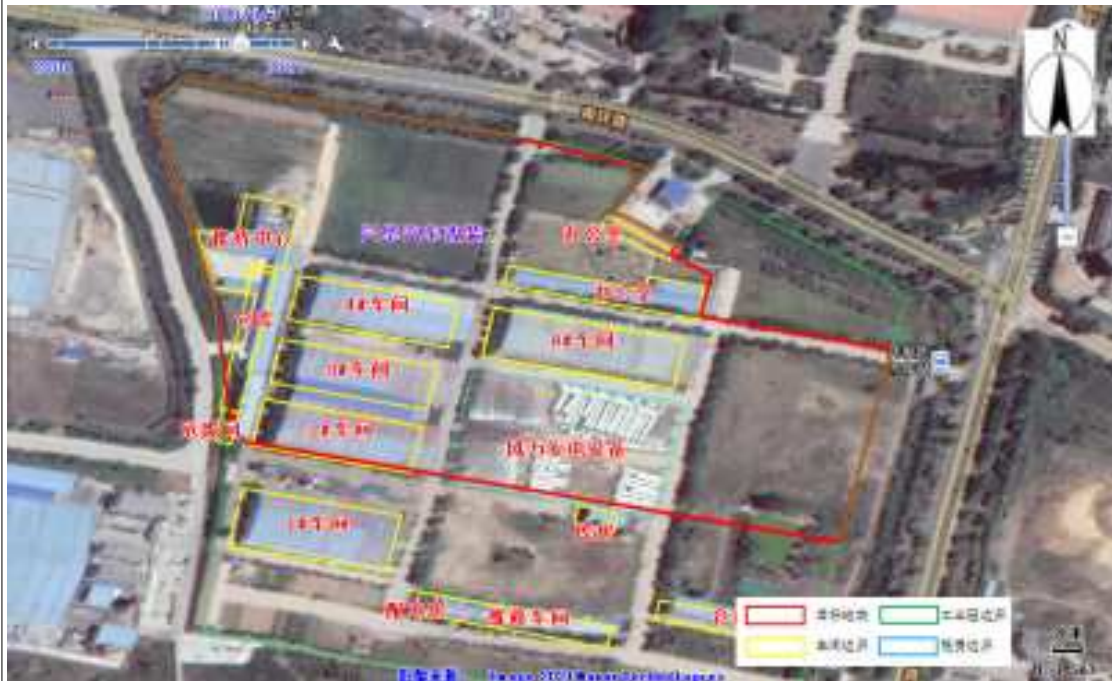
2019年3月

2018年底，将目标地块部分场地（图中粉框部分）租赁给蓬莱巨涛海洋工程重工有限公司生产钻井平台模块。主要包括2#车间一半、3#车间、8#车间以及部分场地等。

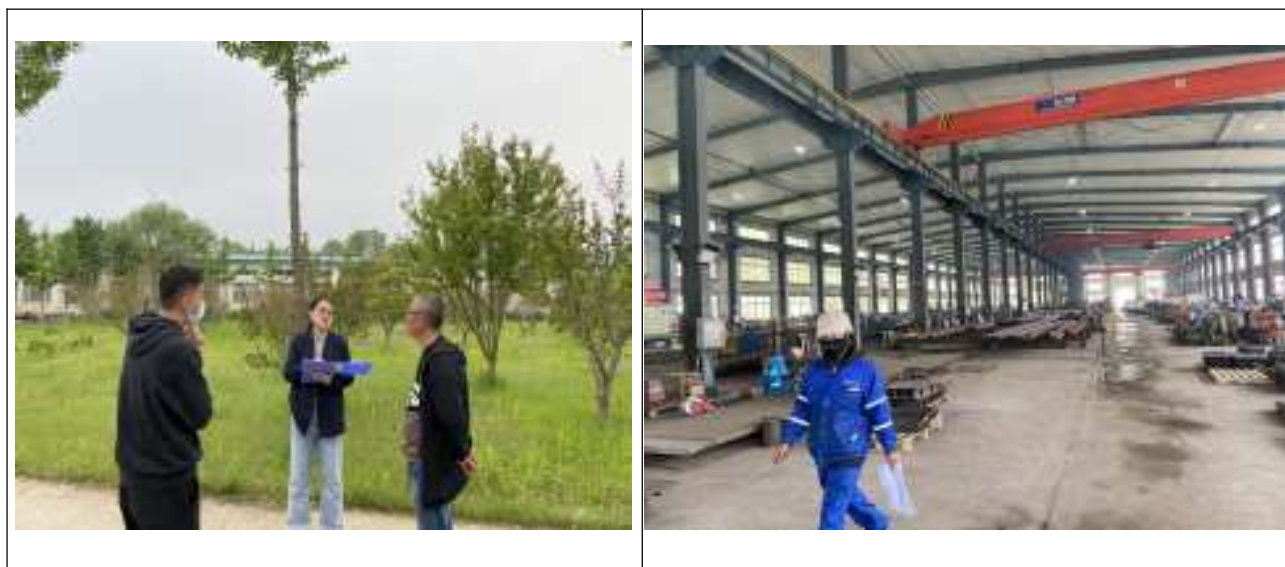
图 4-4 调查人员现场踏勘

根据现场踏勘结果，地块内各企业均已停产，地表建筑物尚未拆除，主要生产区域地表至少覆盖 30cm 水泥硬化地面。地块四周均由围栏进行封闭，现场踏勘未发现储罐、污水池、废物堆放地，未发现明显的污染和腐蚀的痕迹，无垃圾堆放池。

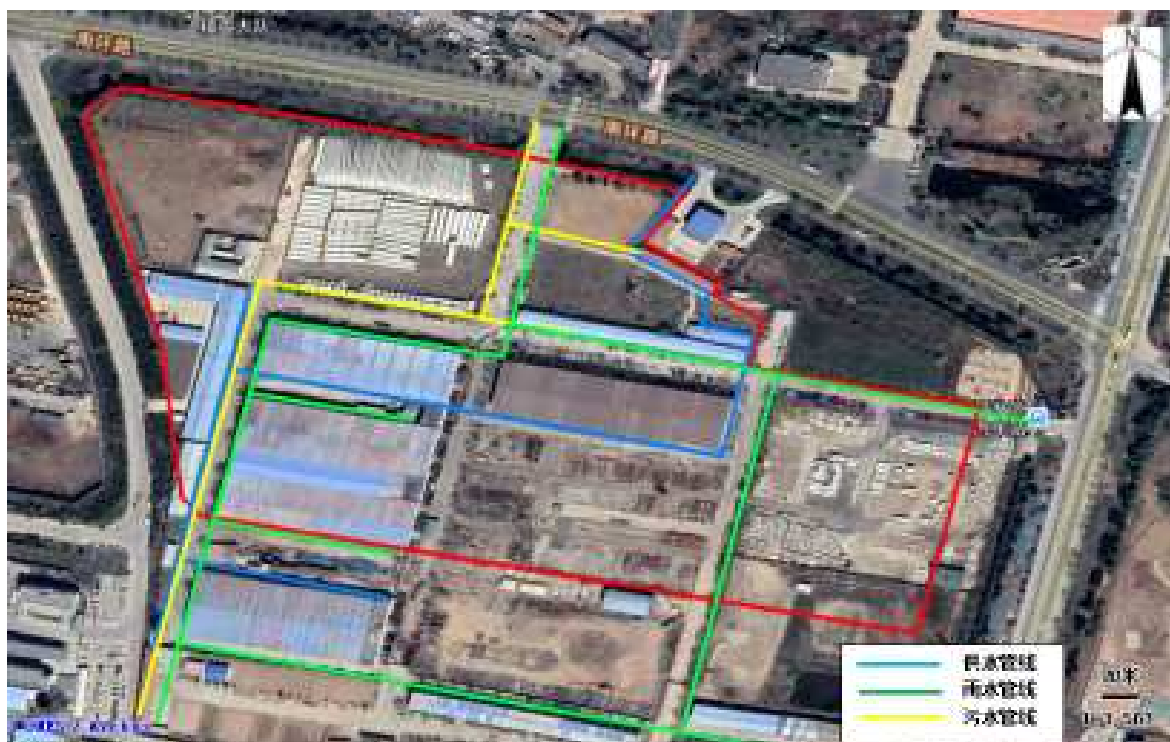
图 4-5 各类管线分布图

地块内涉及的各类管线主要有：供水管线、雨水管线、污水管线等。现场踏勘未发现管线泄漏痕迹，未查到地块历史上发生管线、沟渠泄漏事故的记录及相

关处罚记录。各类管线分布图见图 4-5。

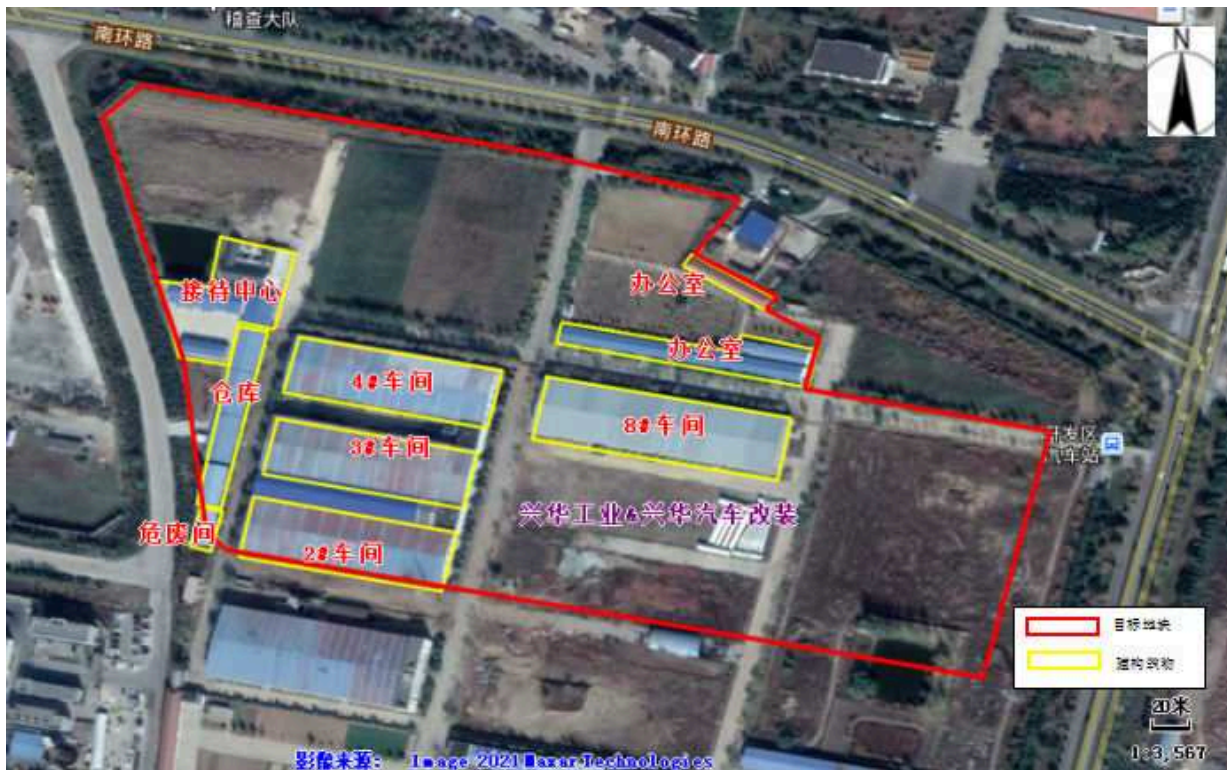
图 4-7 地块平面布置图情况（2018 年之前）

目标地块主要有三个时间节点变化。第一个节点是 2005 年底开始建设蓬莱市兴华工业园，第二个节点是 2010 年蓬莱市兴华汽车改装有限公司和蓬莱市兴华工业有限公司搬入园区，第三个节点是 2018 年蓬莱市兴华工业有限公司并入蓬莱市兴华汽车改装有限公司，同年，将园区内部分场地租赁给蓬莱巨涛海洋工程重工有限公司和中国国电。地块原有建构筑物情况见图 4-7 和图 4-8。

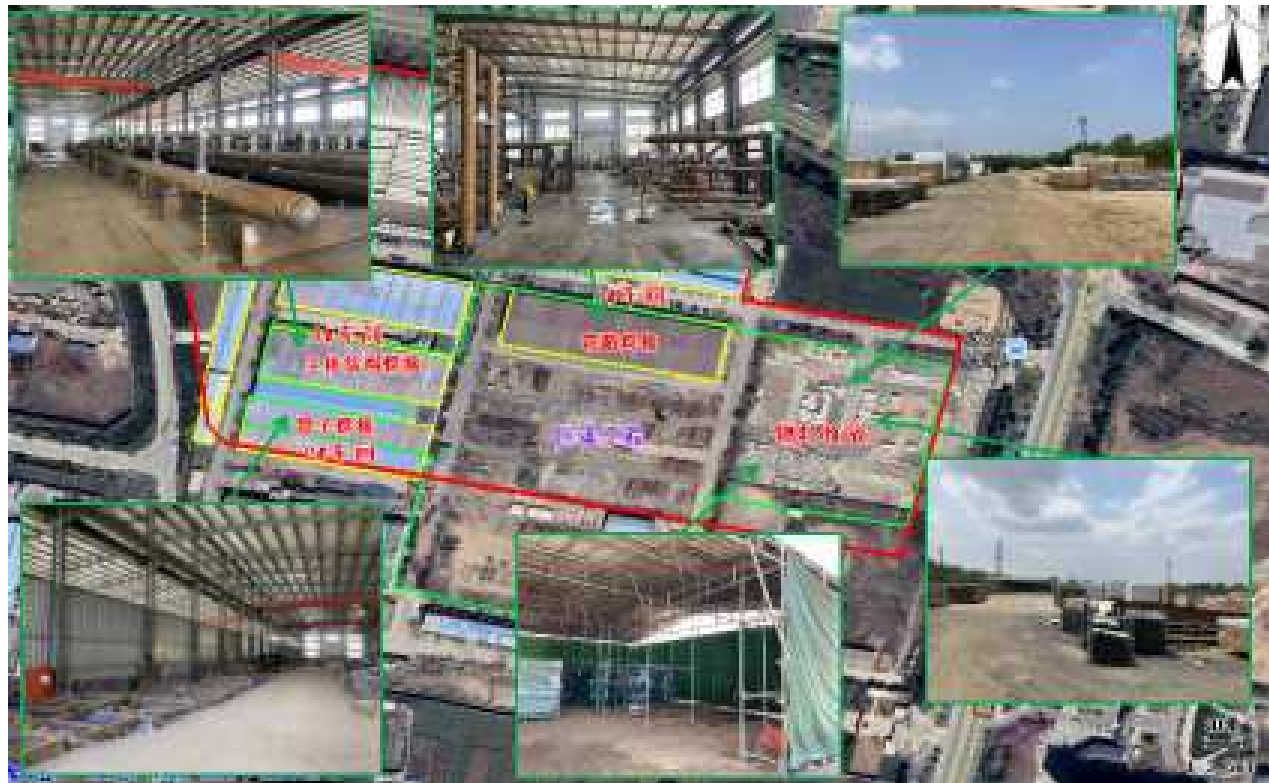
图 4-16 巨涛车间生产布置情况图

按照图纸要求，使用带锯床或火焰切割对钢材进行切割下料，按照图纸设计方案摆放至指定位置，对焊接接口进行检查，不符合要求的接口进行打磨，使其满足焊接工艺条件要求；按工艺设计的焊接方式对钢材进行焊接；采用超声波无损探伤设备探伤检测，不合格品重新加工处理，合格品运至主厂区。

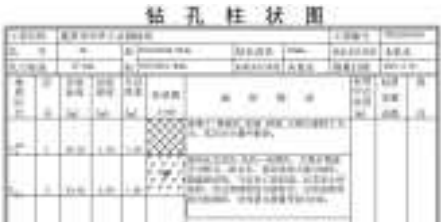
<p>根据第一阶段初步调查结果、钻探揭露的地层类别以及地层岩性的渗透性。同时,结合现场 PID 和 XRF 快速检测结果,终孔至基岩层(强风化玄武岩)。素填土:0~1.4m;玄武岩:1.4~3.0m,未揭穿。</p></div>	东侧空地靠南	所揭露地层未见地下水,只进行了土壤样品的采集	地块内水土采样点
3	S10	120.82134857E 37.78437861N	0.3m、1.3m	<div>

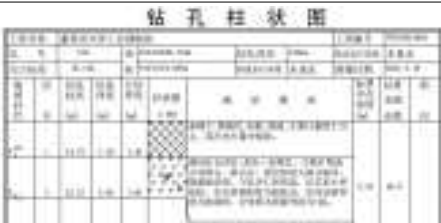
<p>根据第一阶段初步调查结果、钻探揭露的地层类别以及地层岩性的渗透性。同时,结合现场 PID 和 XRF 快速检测结果,终孔至基岩层(强风化玄武岩)。素填土:0~1.4m;玄武岩:1.4~3.0m,未揭穿。</p></div>	布设于 2#车间兴华改装汽车有限公司侧下料区	无	地块内土壤采样点

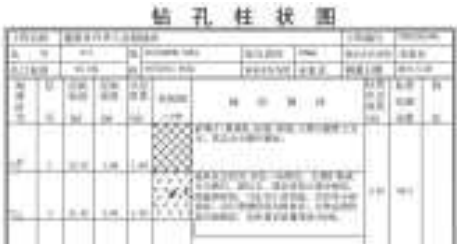
<p>根据第一阶段初步调查结果、钻探揭露的地层类别以及地层岩性的渗透性。同时，结合现场PID和XRF快速检测结果，终孔至基岩层（强风化玄武岩）。素填土：0~1.8m；玄武岩：1.8~3.6m，未揭穿。</p></div>	布设于2#和3#车间连接处喷漆区	所揭露地层未见地下水，只进行了土壤样品的采集	地块内水土采样点
5	S12	120.82099879E 37.78576572N	0.5m、1.5m	<div>

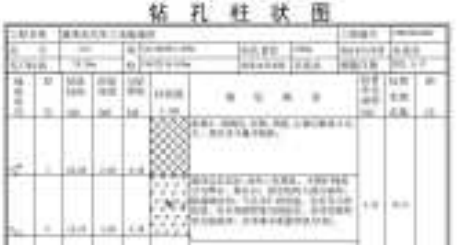
<p>根据第一阶段初步调查结果、钻探揭露的地层类别以及地层岩性的渗透性。同时，结合现场PID和XRF快速检测结果，终孔至基岩层（强风化玄武岩）。素填土：0~2.2m；玄武岩：2.2~4.5m，未揭穿。</p></div>	布设于4#车间模具区和压机区	无	地块内土壤采样点

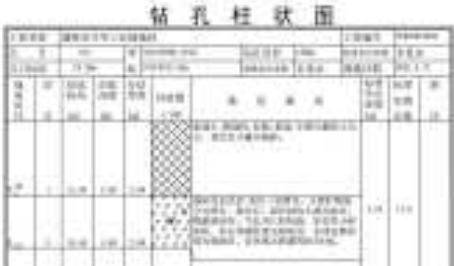
</div> <p>根据第一阶段初步调查结果、钻探揭露的地层类别以及地层岩性的渗透性。同时，结合现场 PID 和 XRF 快速检测结果，终孔至基岩层（强风化玄武岩）。素填土：0~2.8m；玄武岩：2.8~4.8m，未揭穿。</p>	布设于 4#焊接区	无	地块内土壤采样点
7	S14	120.82076745E 37.78403822N	0.3m、1.5m、 2.5m	<div>

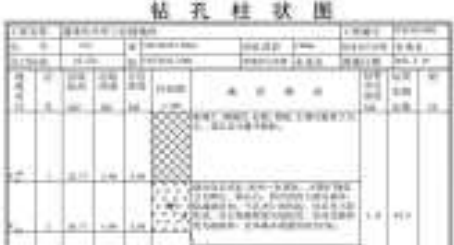
</div> <p>根据第一阶段初步调查结果、钻探揭露的地层类别以及地层岩性的渗透性。同时，结合现场 PID 和 XRF 快速检测结果，终孔至基岩层（强风化玄武岩）。素填土：0~2.8m；玄武岩：2.8~4.8m，未揭穿。</p>	布设于危废暂存区，同时控制邻近地块的污染	无	地块内土壤采样点

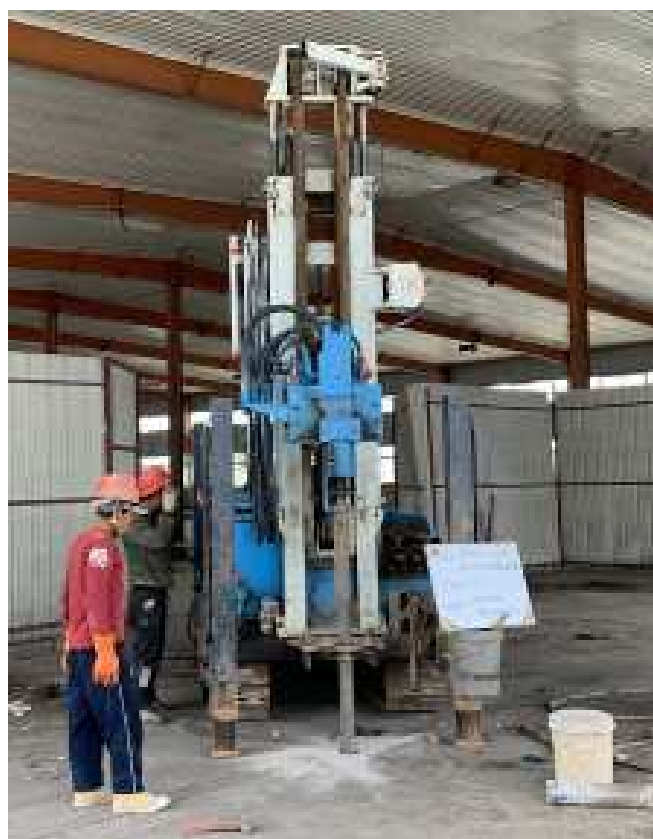
图 6-1 FH200 型钻机

FH200 型钻机为履带自走式多功能钻机,可装配油压重锤式及中空螺旋式钻孔设备,能直接在最短时间到达场址,进行土壤、土壤气体及地下水等采样作业,并可配合执行监测井设置及水文调查工作,具机动性高、操作敏捷、无介质干扰及不扰动地质等优点,本次土壤污染状况调查现场作业采用此种钻机进行钻探。

钻机就位后,严格按照现场工程师的要求进行,不随意移动钻孔位置。如发现异常情况立即向现场工程师汇报并经责任单位同意批准后方可继续作业。为保证钻孔质量,开孔时扶正导向管,保持钻孔垂直,落距不过高,如发现歪孔影响质量时,立即纠正。

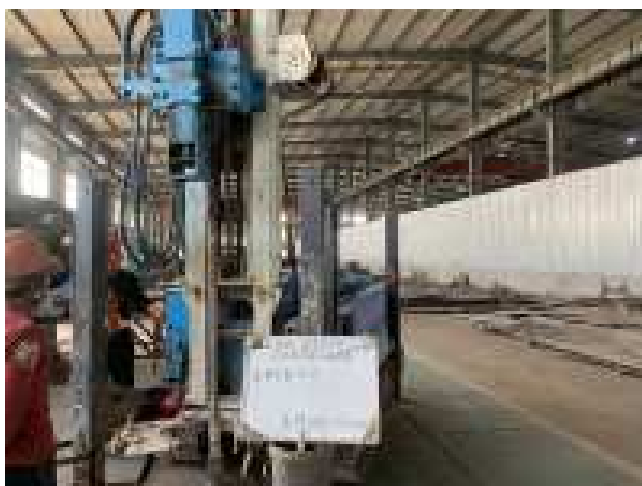
现场钻探

（2）钻探方法：采用 FH200 型钻机进行直压钻探，采集土壤样品防止土壤扰动、发热，减少挥发性有机物的挥发损失。

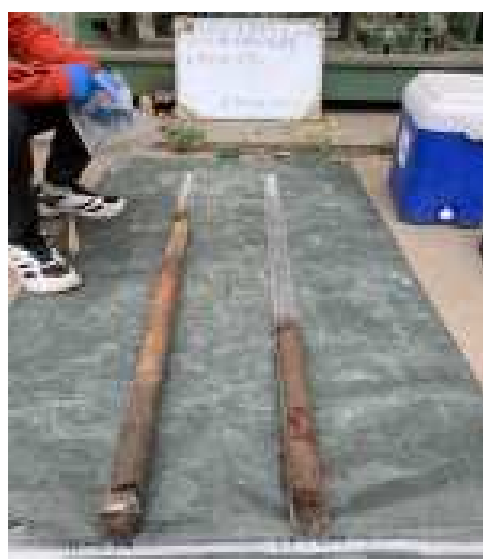
土壤岩芯

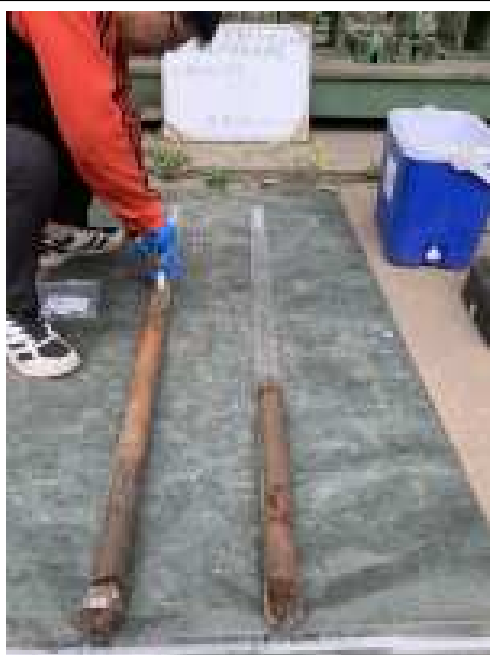
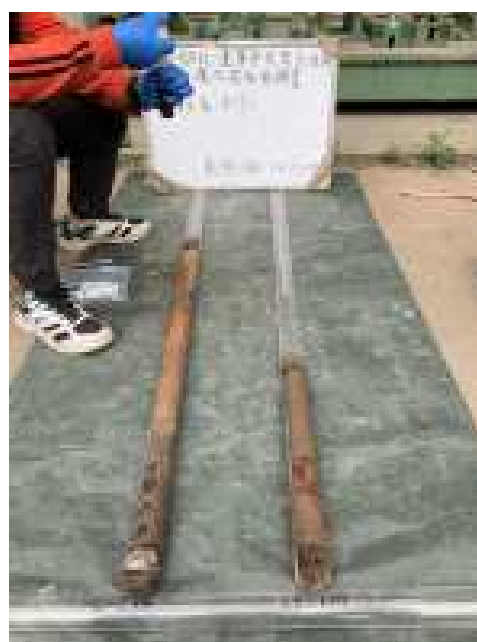
VOCs 取样

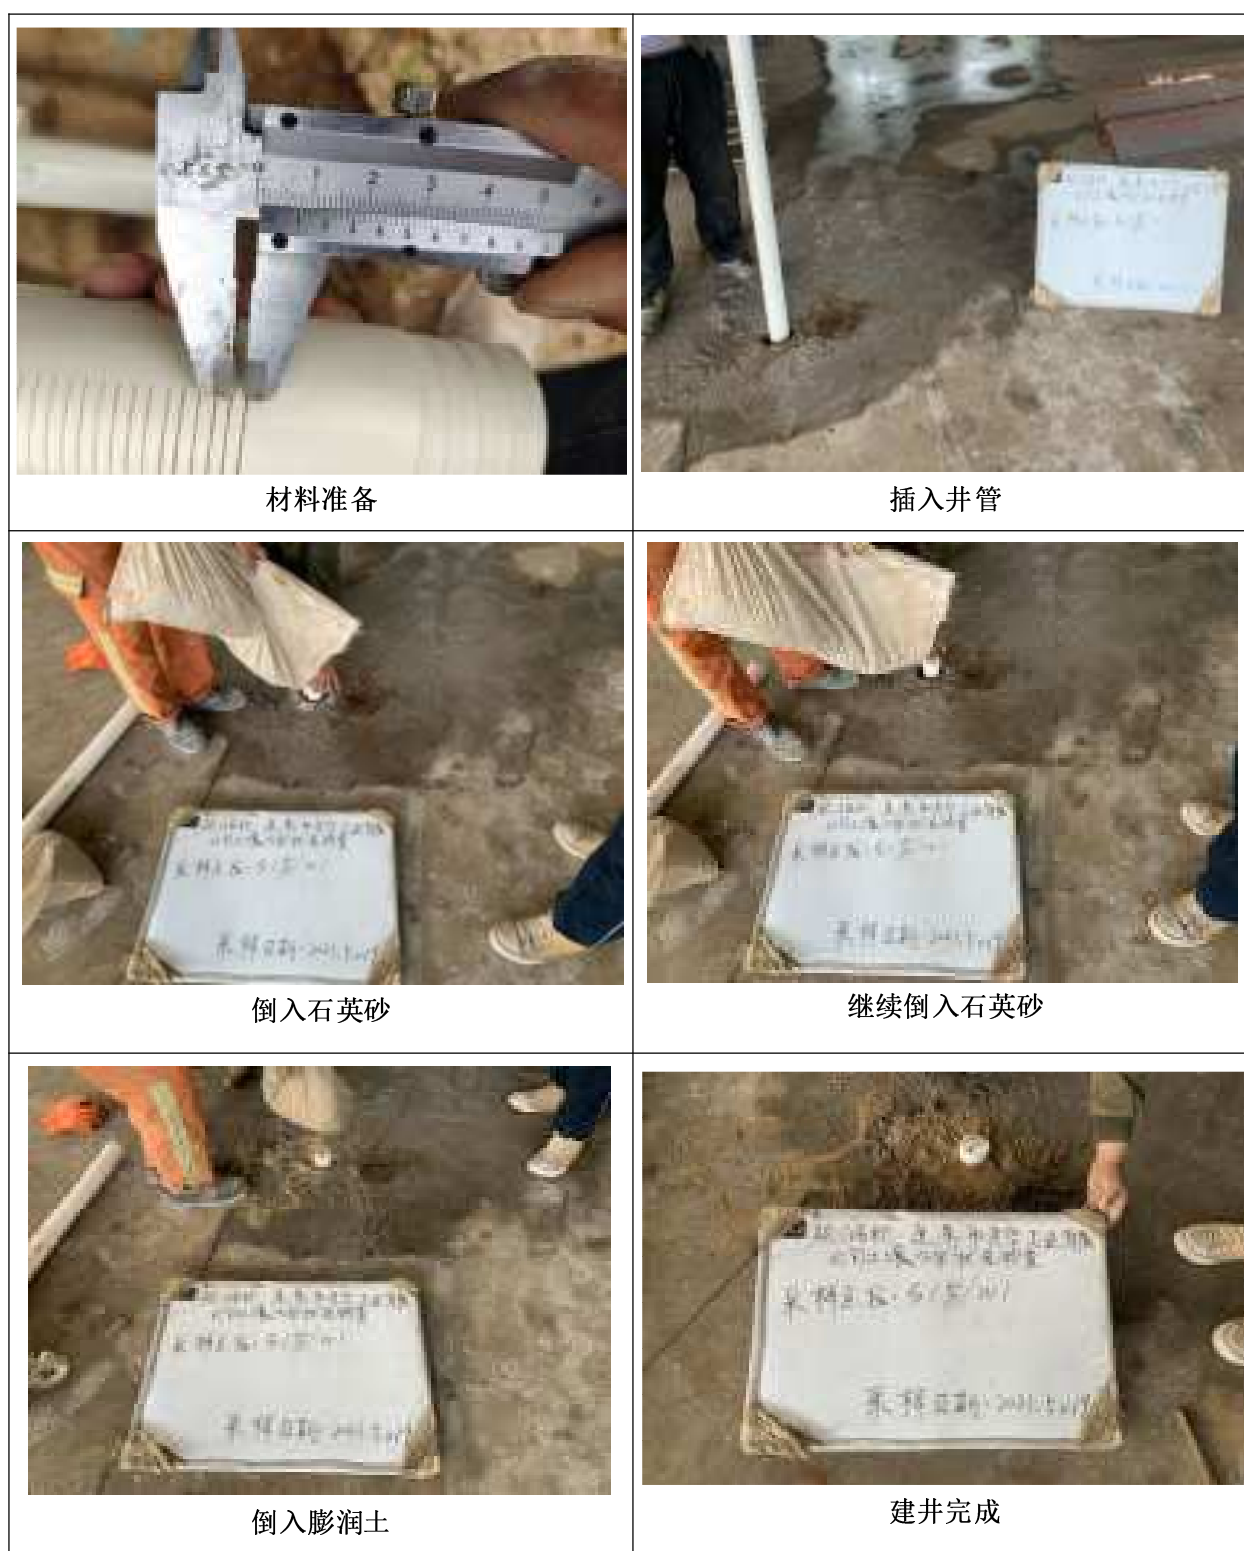
图 6-3 地下水监测井建设

监测井钻探完成后，安装一根封底硬质 PVC 井管，硬质 PVC 井管由底部密闭，管壁可滤水的筛管、上部延伸到地表的实管组成。筛管部分表面含筛孔，筛孔孔隙为 0.25mm。监测井的深度和筛管的安装位置由专业人员根据现地块下水位的相对位置及各监测井的不同检测要求综合考虑后设定。监测井筛管外侧周围用粒径 $\geq 0.25\text{mm}$  的清洁石英砂回填作为滤水层，石英砂回填至地下水位线处，其上部再回填不透水的膨润土，最后在井口处用水泥砂浆回填至自然地坪处。

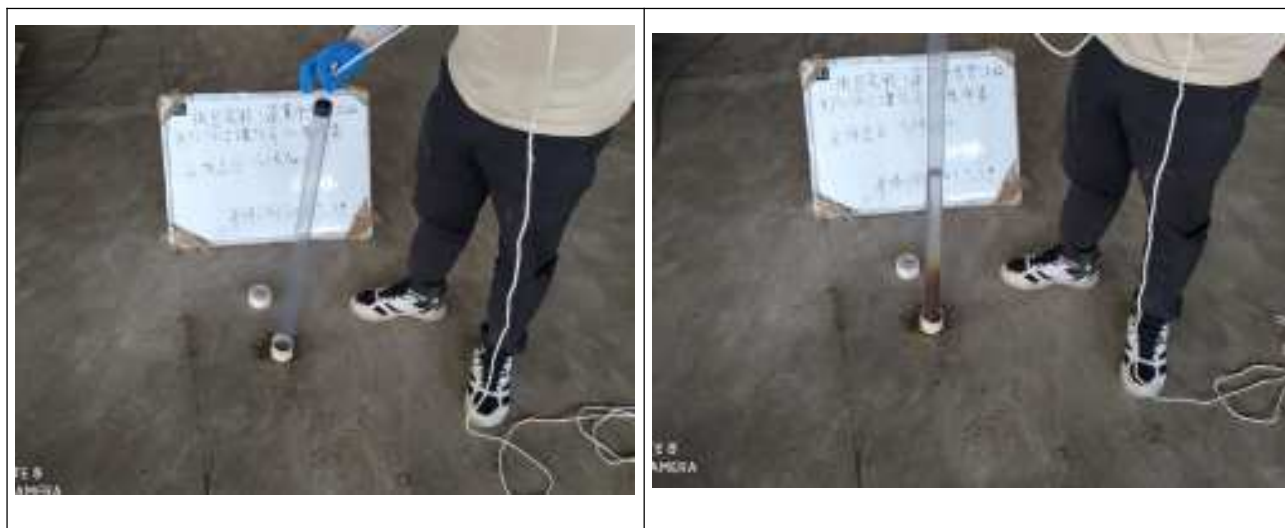
图 6-4 贝勒管洗井

成井洗井结束后，监测井至少稳定 24 h 后开始采集地下水样品。样品采集前，应进行采样洗井，将贝勒管缓慢放入井内，直至完全浸入水体中，之后缓慢、匀速地提出井管，将贝勒管中的水样倒入水桶，估算洗井水量，直至达到 3 倍井体积的水量，在现场使用便携式水质测定仪，每间隔 5~15 min 后测定出水水质，直至至少 3 项检测指标连续三次测定的变化达到稳定标准。

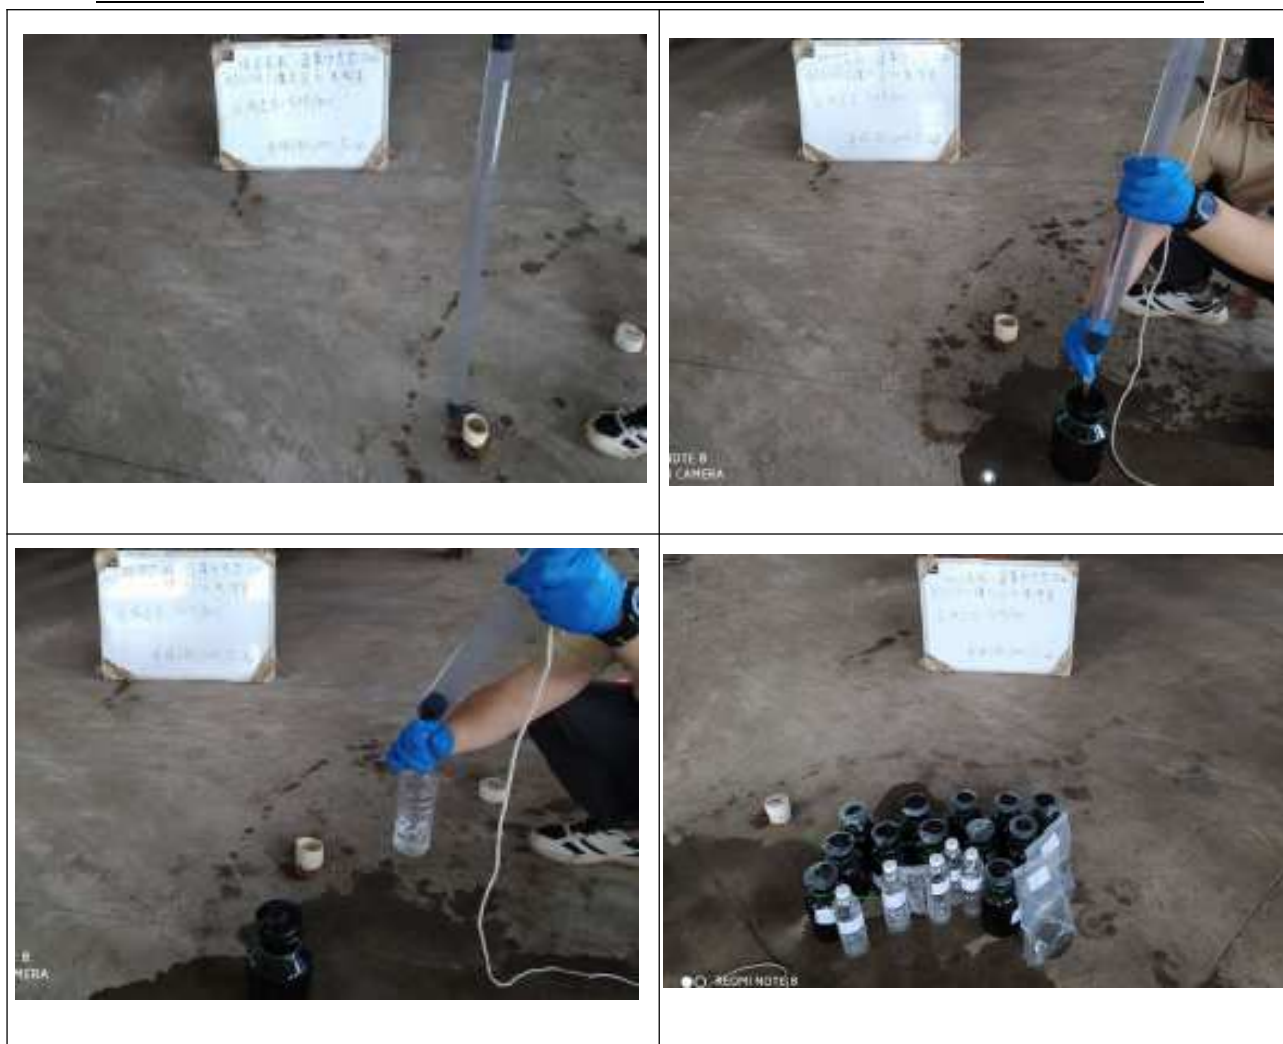
图 6-5 地下水取样

水质指标达到稳定后，开始采集样品，将用于采样洗井的同一贝勒管缓慢、匀速地放入筛管附近位置，待充满水后，将贝勒管缓慢、匀速地提出井管，避免碰触管壁；采集贝勒管内的中段水样，使用流速调节阀使水样缓慢流入地下水样品瓶中，避免冲击产生气泡，将水样在地下水样品瓶中过量溢出，形成凸面，拧紧瓶盖。

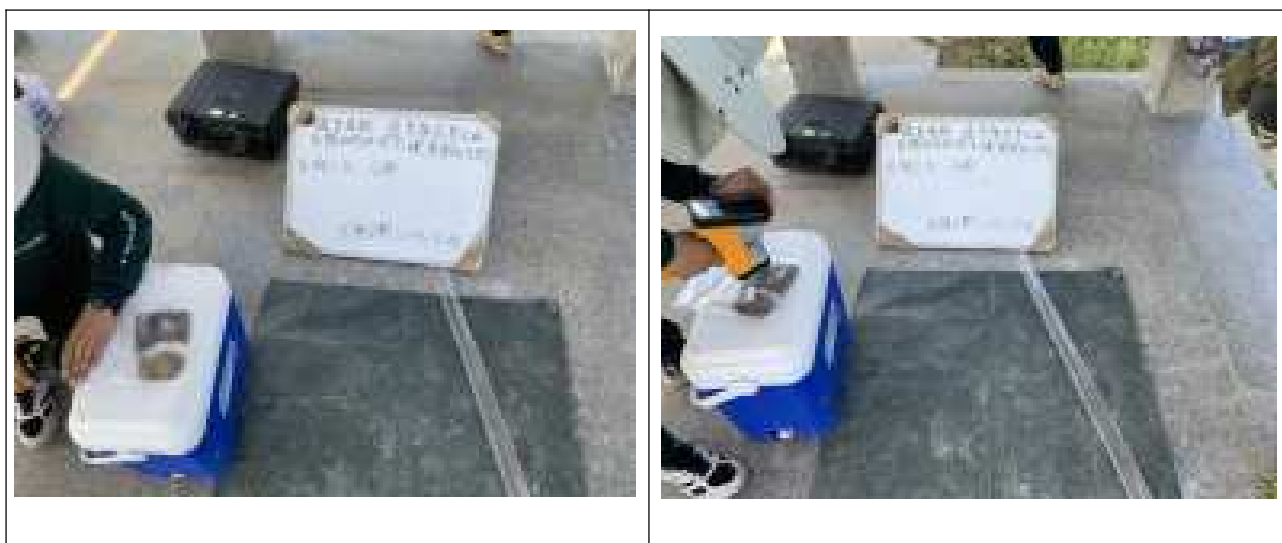
图 6-6 现场快速检测过程

PID 用于土壤中 VOCs 快速检测，PID 利用紫外光灯的能量离子化有机气体，再加以探测的仪器。其工作原理是利用每一种化合物都具有特定的游离能和游离效率，探测化合物游离后所产生的电流大小来进行半定量分析。

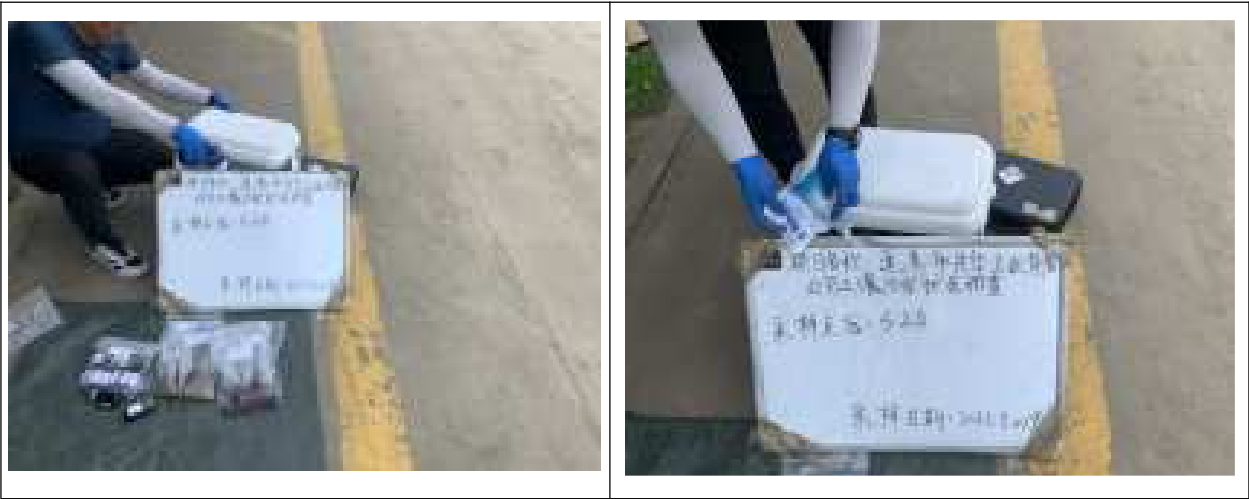
图 6-8 样品保存与流转

所有土壤、地下水样品均由具有中国计量认证（CMA）的实验室进行。分析方法均采用国标方法。样品的收集容器一般为玻璃瓶和聚乙烯袋。本地块采样时，样品采取 4℃ 以下低温保存的运输方法，并尽快送到实验室分析测试。
